今帰仁村文化財調査報告書第32集

今帰仁城跡発掘調査報告VI

今帰仁城跡発掘調査報告 VI

—今帰仁城跡外郭発掘調査報告3—

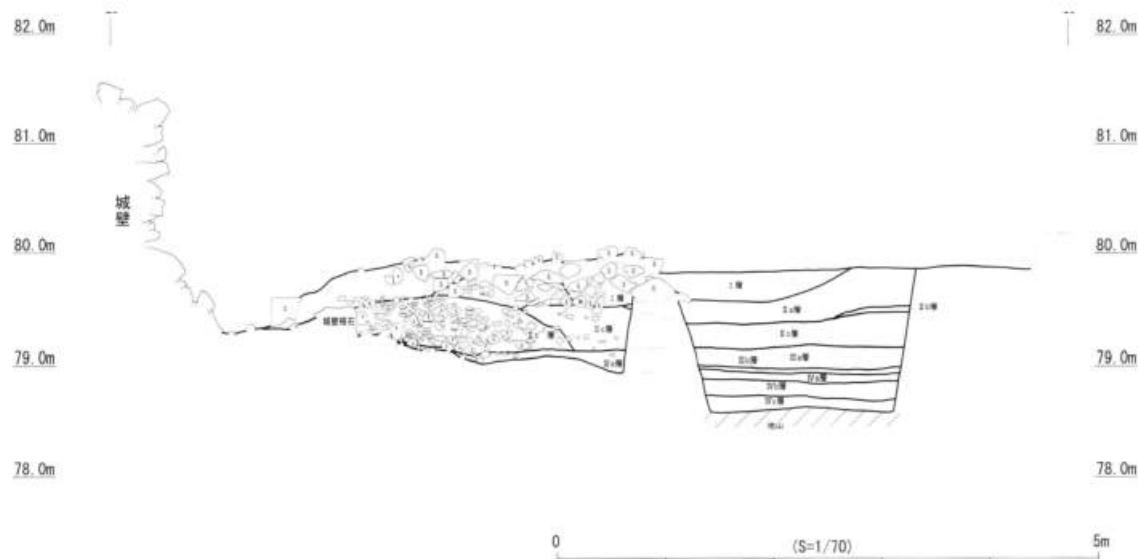
第5図 基本層序 (P-31トレンチ)

- I 層: 【にぶい黄褐色土層】腐食・耕作土層。調査地のほぼ全域が覆われる。地下深くに耕耘が及ぶ地域では包含層や地山を掘削し、ガラスビンや近現代の陶磁器等を包蔵する。
- II 層: 【暗褐色土層・褐色土層】当該遺跡の形成期のグスク時代の遺物包含層（Ⅱa～Ⅱb）。遺跡全体を覆う。VIII区で検出される遺構のほとんどがこの時期のもので、15世紀中頃～17世紀初頭（主郭第Ⅳ期～第Ⅴ期）の遺物が得られている。
- III 層: 【にぶい黄褐色土層・褐色土層】当該遺跡の形成期のグスク時代の遺物包含層（Ⅲc→Ⅲa～Ⅲc）。当該層序は外郭城壁にもぐり込み、14世紀～15世紀前半（主郭第Ⅱ期～第Ⅲ期）の遺物が得られている。
- IV 層: 【灰黄褐色土層・暗褐色土層・にぶい黄褐色土層】当該遺跡の形成期初頭の層と考えられ、炭を含み粘性が強い。層中には焼土、明褐色土ブロックを含む。出土遺物は在地土器を中心とする13世紀後半～14世紀中頃の遺物が主に得られている。
- 地山層: 【明赤褐色土層・黄褐色土層】古期石灰岩の岩盤が至る所で露頭。

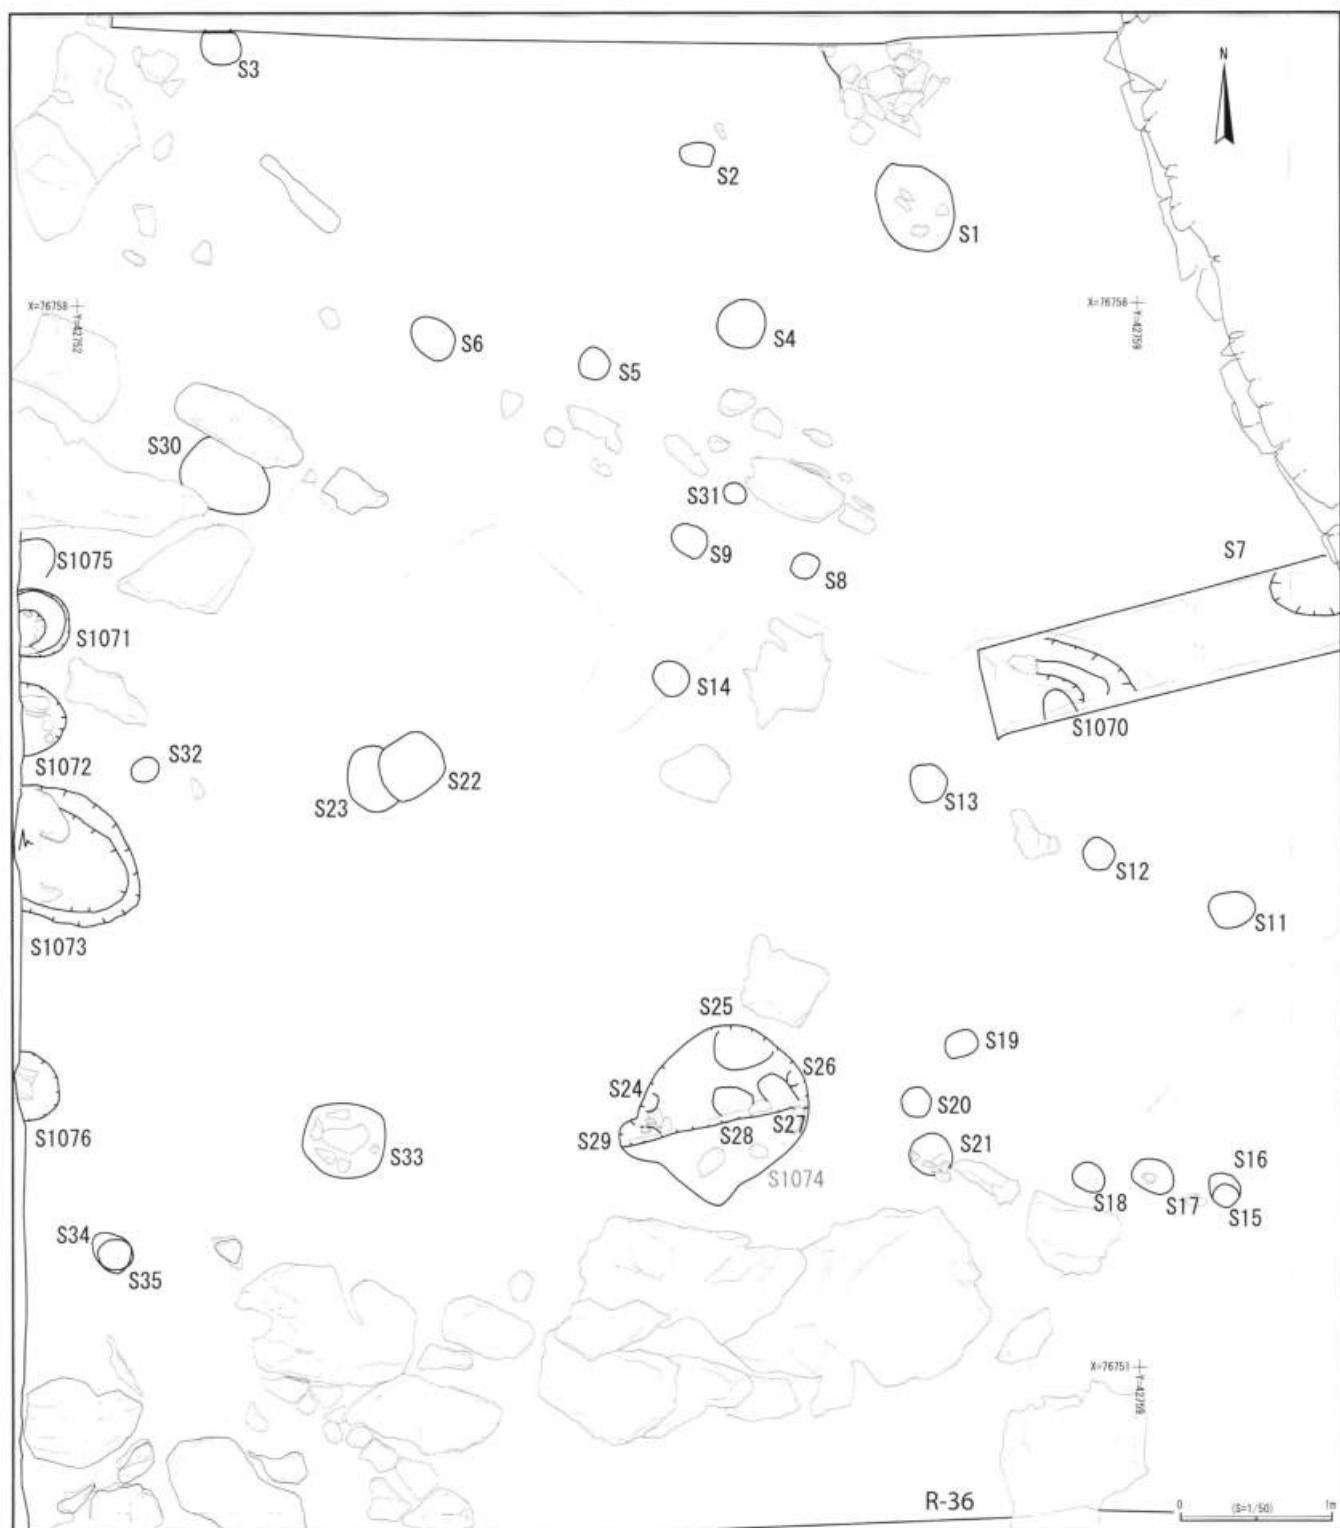
第11図 R-36 グリッド検出の柱穴群遺構詳細図

pit番号	検出面	理土観察	規格・性格	柱瓶	楔石	長幅(cm)	短幅(cm)	切り合ひ
1070	造成層Ⅲ	10YR 暗褐色3/3と5YR 明褐色5/6が混ざる。赤褐色土と炭が微量に混入する。	柱穴	—	—	27	—	—
1071	造成層	10YR 暗褐色3/4と5YR 明褐色5/6が混ざる。赤褐色土と炭が微量に混入する。	柱穴	—	○	43	—	—
1072	造成層	10YR 暗褐色3/3と5YR 明褐色5/6が混ざる。赤褐色土と炭が微量に混入する。	柱穴	—	○	36	—	—
1073	造成層	10YR 褐色4/4と5YR 明褐色5/6が混ざる。赤褐色土と炭が微量に混入する。	土坑	—	○	75	—	—
1074	造成層	10YR 褐色3/3と5YR 明褐色3/4が混ざる。赤褐色土が微量に混入し、炭が多い。	柱穴	○	○	106	95	—
1075	造成層	10YR 暗褐色3/3と5YR 明褐色5/6が混ざる。赤褐色土と炭が微量に混入する。	柱穴	—	—	24	—	—
1076	造成層	10YR 褐色3/3と5YR 明褐色3/4が混ざる。赤褐色土が微量に混入し、炭が多い。	柱穴	—	○	35	—	—

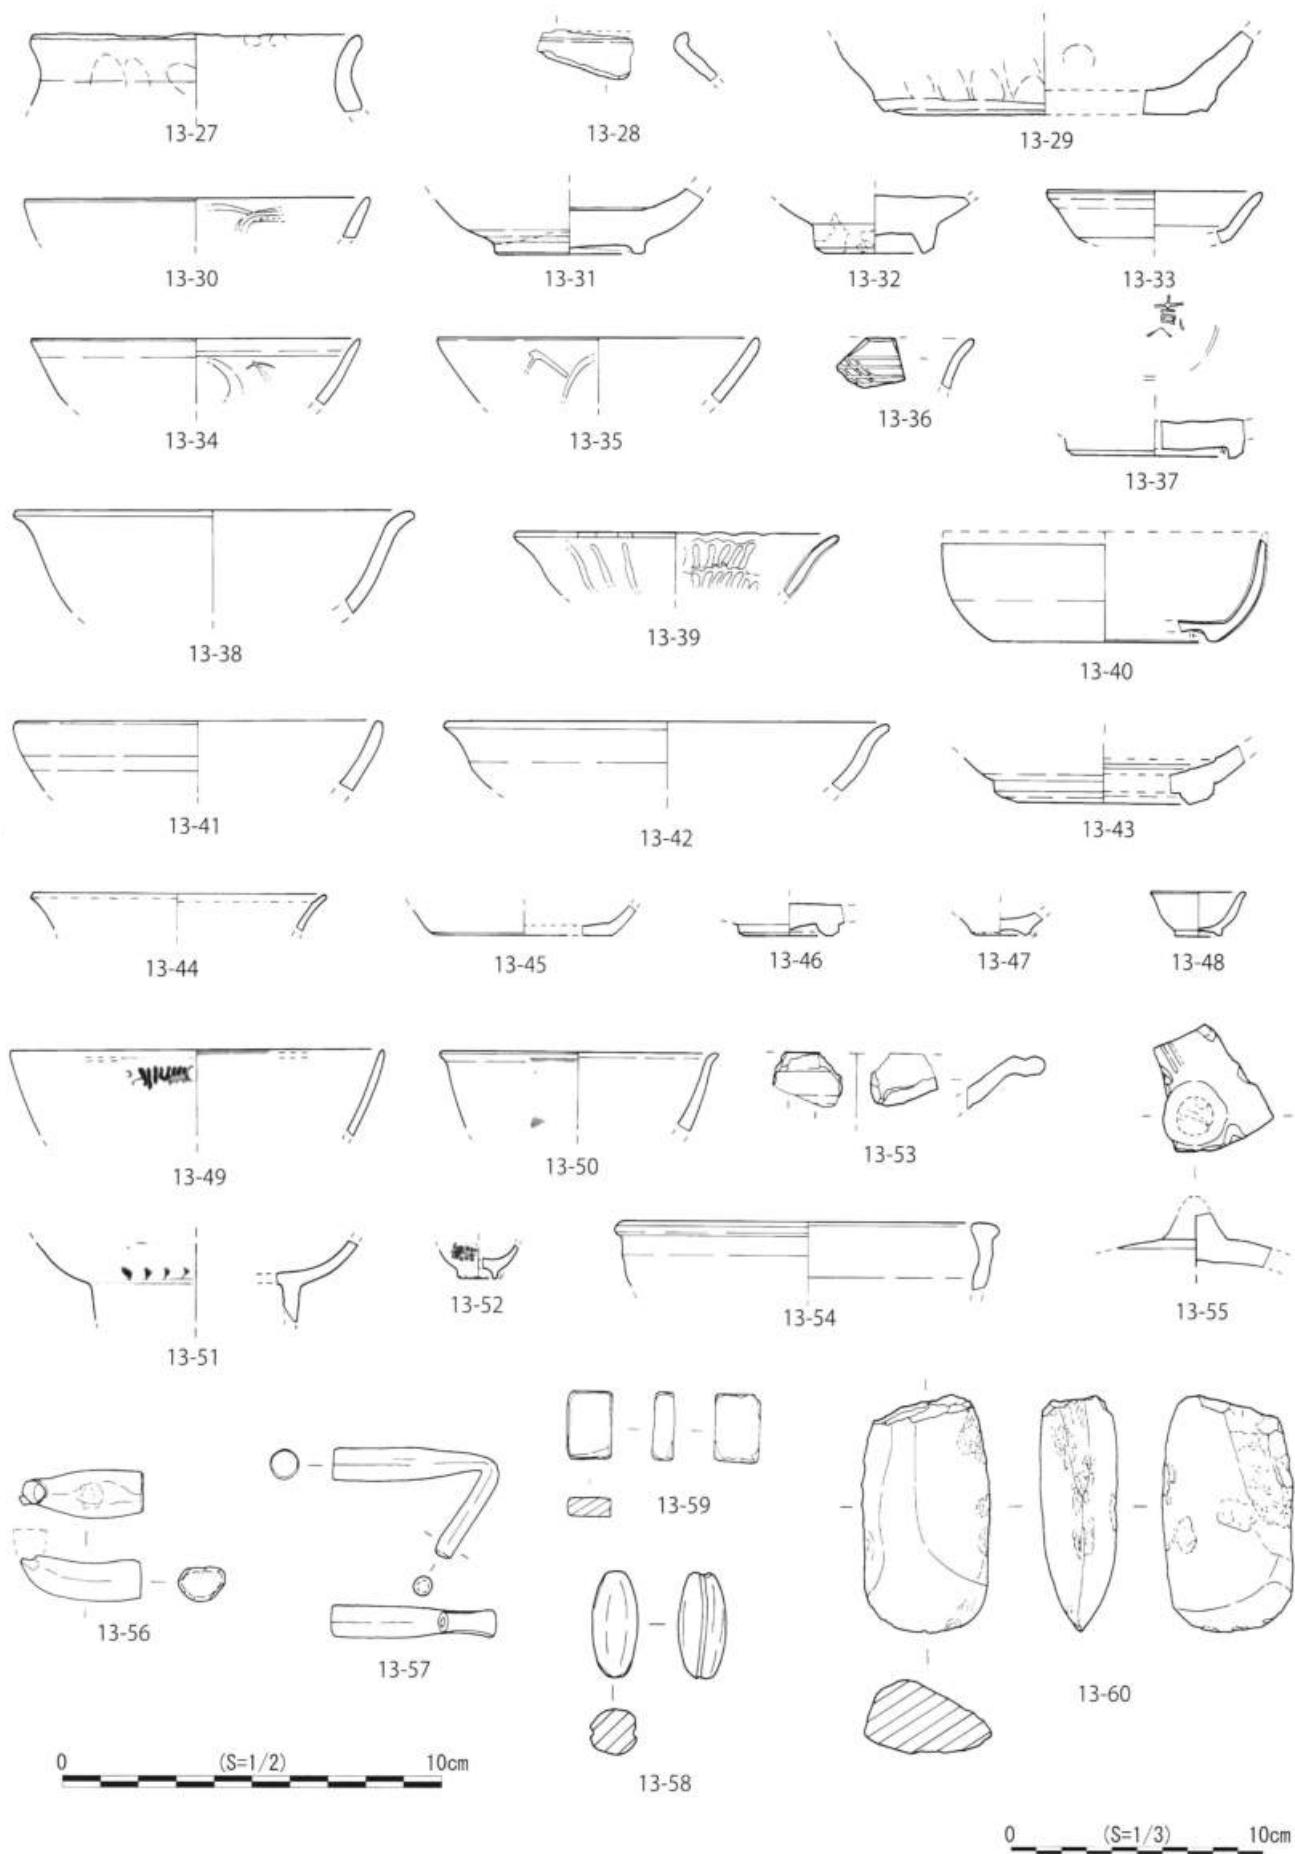
第13図 V区出土遺物実測図(2)

1. 土器（第13図－27～29）27～29はグスク土器第3様式の土器壺。
2. 青磁（第13図－30～40）30・31・32・34は龍泉窯系I類でいわゆる劃花文碗。32は釉調から劃花文と判断した。33は見込みの櫛描文は確認できないが同安窯系の皿。35は龍泉窯系II類碗で鎬の無い蓮弁文となるタイプ。36は同IV類の碗口縁部で外面に弦文帯を施す。37～40は同V類。37は見込みに「吉」が施文される皿。38は無文外反碗。39は腰折れ皿。40・47は碁笥底の杯。
3. 白磁（第13図－41～48）41はC2群（ピロースクII・閩清窯系）、42はC3群（無文外反・閩清窯系）。43はG群（甫田庄辺窯）の底部。見込みは蛇の目釉剥ぎされ、疊付は面取りされる。素地は精良。44・45はA群（口禿・景德鎮窯系）の皿資料で、全面施釉後に口唇を釉剥ぎする。46はD群（邵武窯系）の杯底部。48はD群の杯完形。
4. 青花（第13図－49～52）49は今帰仁城跡で多く出土する主郭分類III類。口縁外面に波濤文が描かれる。50は分類は不詳器種で小杯あるいは小碗と推定される口縁部小片。51は漳州窯の底部資料。52は主郭分類I類の杯。
5. タイ陶磁（第13図－53）53は半練土器の身と推定され、口縁部は頸縁状となる。
6. 中国褐釉（第13図－54）54は鉢の口縁部資料。
7. 本土産陶磁（第13図－55）55は薩摩産と思われる焼き締め陶器の胴部資料か。
8. 銅製品（第13図－56・57）56・57は金属製の煙管で、56は火皿、57は吸口である、グスク時代のものではなく、近世期の資料と目される。
9. 石器（第13図－58～60）58は定型形の砂岩製の錘で、長軸に一条彫り込んでいる。59は頁岩製の提砥。上原分類では懸垂棒札型砥石となる（上原2010）。長軸が約2.7cmと小さい資料であるが、全面が砥面となって小さくなるまで使用している。60は緑色片岩製の石斧で刃部は両刃となる。

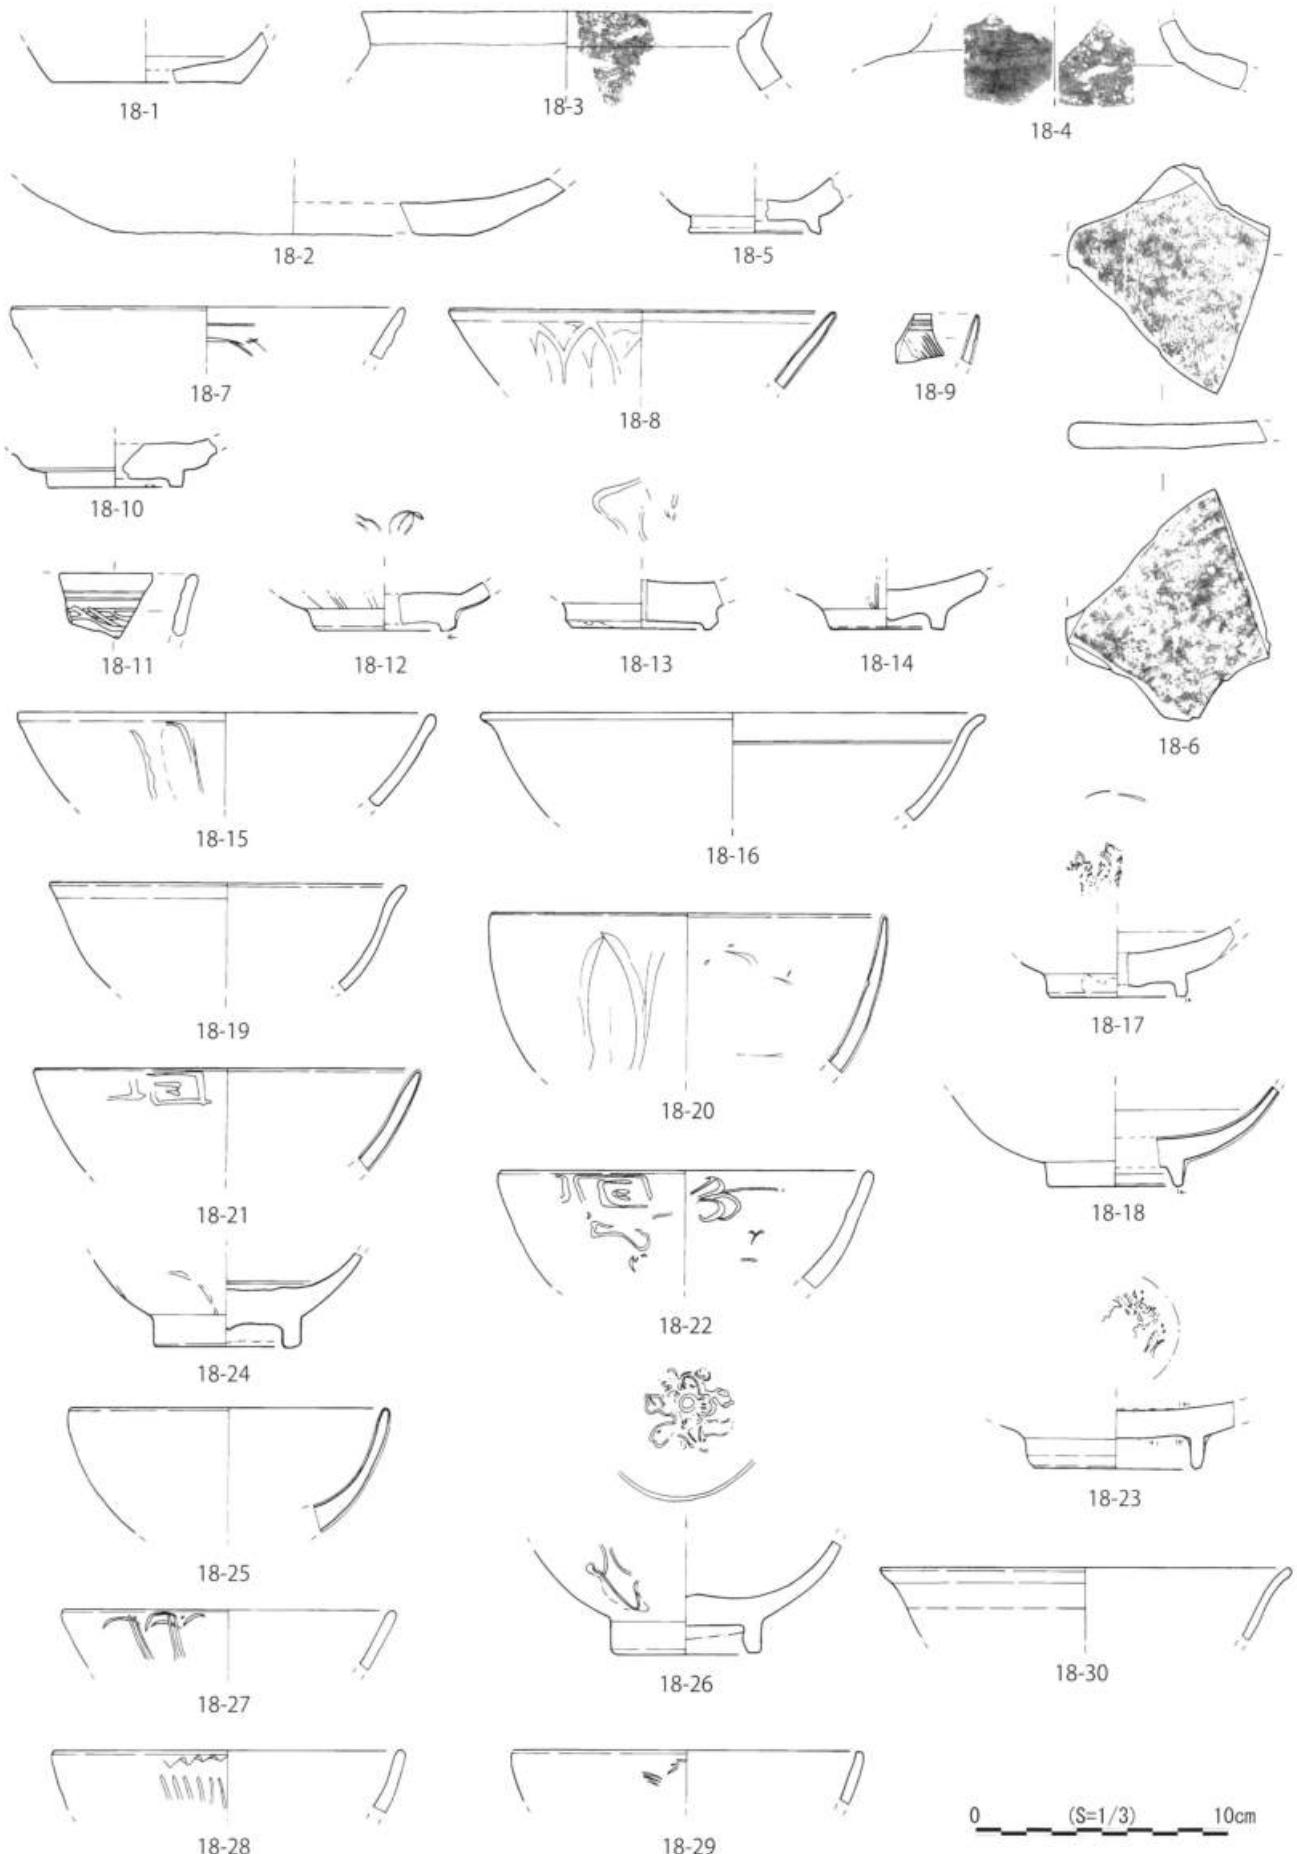
第18図 IX区出土遺物実測図(1)

5. 青磁（第18図－7～30、第19図31～51）7～30、第19図－41は碗資料。7・10・13は龍泉窯系I類で、幅の狭い角高台、内器面には劃花文が確認できる。8・12は同II類の鎬蓮弁文碗。12の見込みには印花文を押印している。9・11は同IV類の口縁部資料。11は口縁部外面に弦文帶、9は小片だが口唇近くに弦文、その下に波濤文？を施す。今帰仁城跡主郭VII層で出土した資料と類似する（第25図－3）。14～19は同IV類の資料。14は高台内部まで施釉すること、見込みが凹み同III類の底部と似ており古段階の資料と思われる。15・16・19はV類の可能性もあるが釉調からIV類とした。20～26は同V類碗。20は無鎬蓮弁文、21・22はヘラ描きの雷文帶碗。23・24・26は同底部。25は無文直口の口縁部。27・28は同VI類口縁部資料。29は同VII類口縁部で口縁外面に波濤文を施す。30は泉州窯系の口縁部で、外面の胴部の釉を搔き取る。第19図－42はいわゆる漳州窯の底部。蛇の目釉剥ぎ、疊付は平坦なつくりとなる。第19図－31～41は皿の資料。31は同安窯系I類の底部資料で、見込みに櫛描文を施す。35・40は龍泉窯系青磁皿III類の底部で、疊付を釉剥ぎする。32～34は同IV類。36～39・41は同V類。43・44は杯。45・46・51は盤で、45は高台が碁笥底に近い。47・48は香炉で、48は口唇を斜めにカットし、蓋受状としている。49は瓶の胴部で外面に浮文で区画、その間に蔓草状の文様を施すが小片のため詳細は不明。内側には整形時の指頭痕が明瞭に残る。50は水注の注ぎ口。

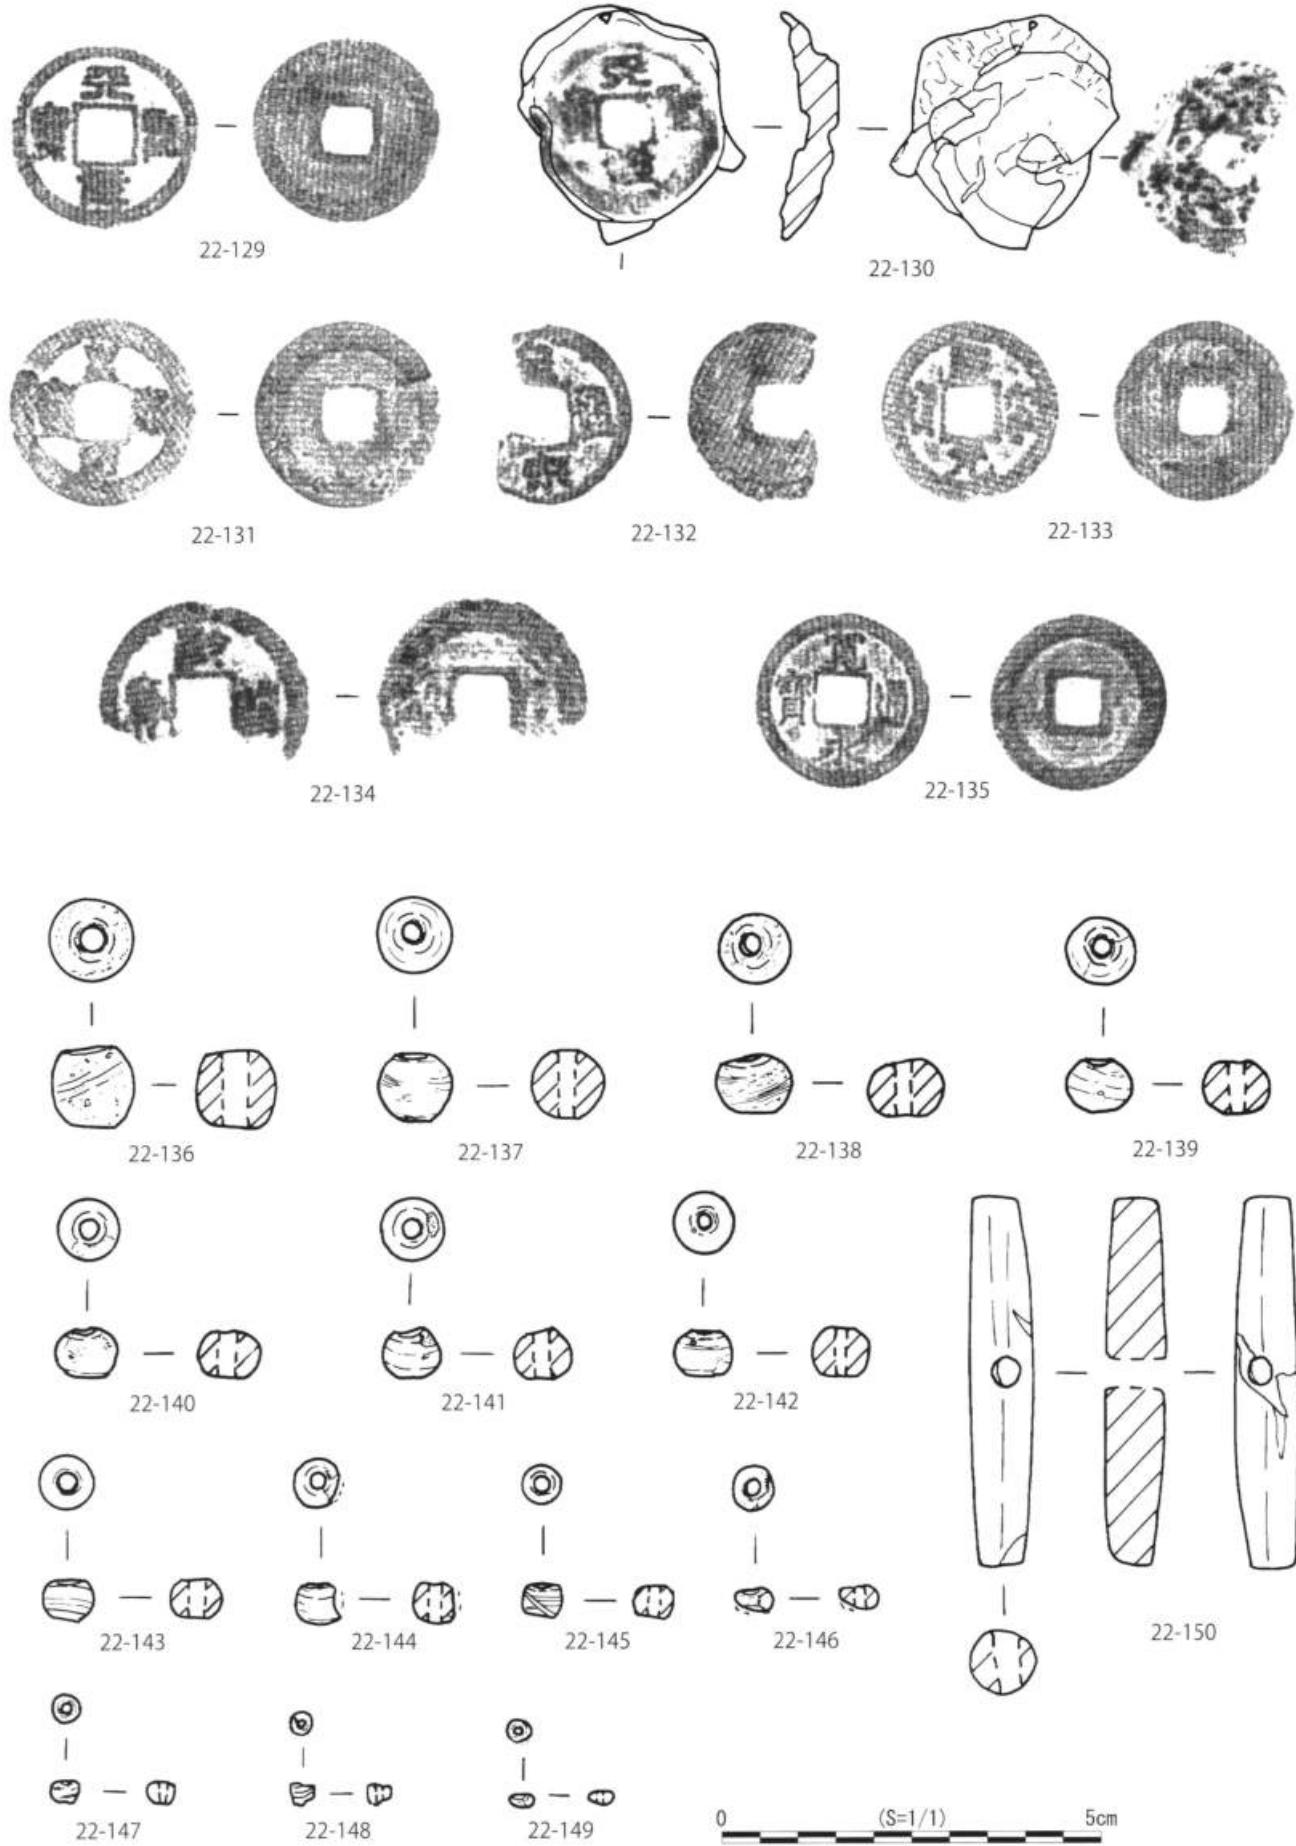
第22図 IV区出土遺物実測図(5)

19. 骨製品（第22図－150）長さ4.8cmの断面円形の棒状の骨製品で、中央に孔が穿たれている。骨製の長尺中央に孔が穿たれる資料としては主郭（114－1）で出土例があるが、長さ及び形状が異なる。なんらかの服飾などの留具や付属的道具として利用するために加工された骨製品と推量される。

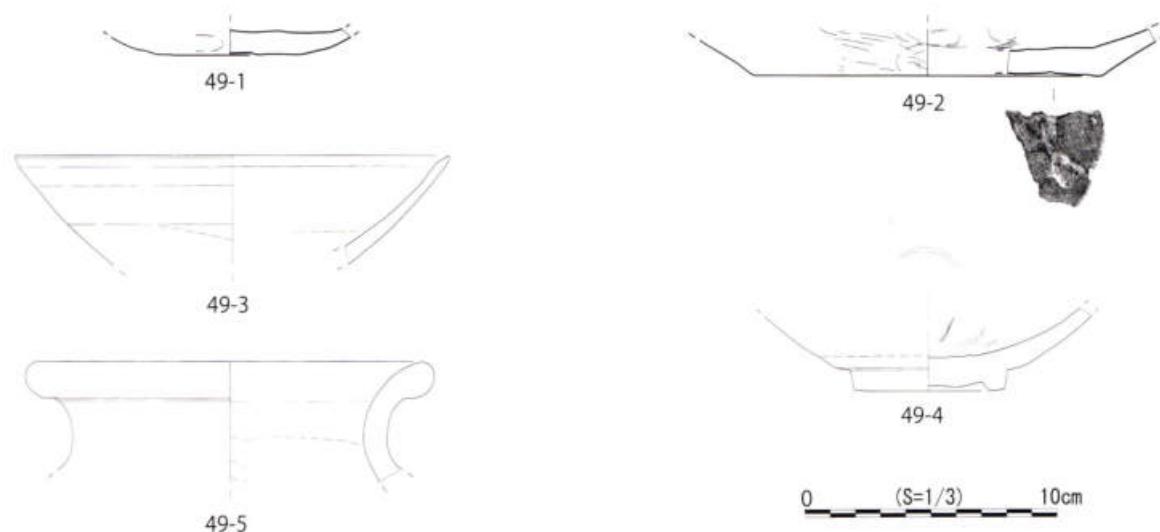
第49図 西側城壁根石確認トレンチ⑤出土遺物実測図

1. 土器（第49図-1・2）主郭のV層以下で多く出土したいわゆる「グスク土器」である。粘板岩を混和材として用いる特徴を持つ終末期の形式である（第3様式）。1・2は底部資料で器種は不明。2は外面の削り痕が顕著で、厚みのある底部から直線的に立ち上がる。
2. 白磁（第49図-3・4）3はF群（今帰仁タイプ・浦口窯系）。口縁部まで直線的に立ち上がり、口唇部内側を斜位に削る。口縁～胴部破片のため見込みは確認できないが、蛇の目釉剥ぎと思われる搔き取り痕を観察できる。4はC1群（ピロースクI・閩清窯系）。内面には下から上へ櫛描文、見込みは平坦だが圓線状に凹み、外面は腰部以下を無釉とし、底部は角高台、外底の削りは浅い。3・4ともに分類の要素をよくあらわす典型的な碗資料である。
3. タイ陶磁（第49図-5）5はメナムノイ窯系の大型褐釉陶器壺。玉縁状に肥厚し外反する。胎土は精製され色調は小豆色。

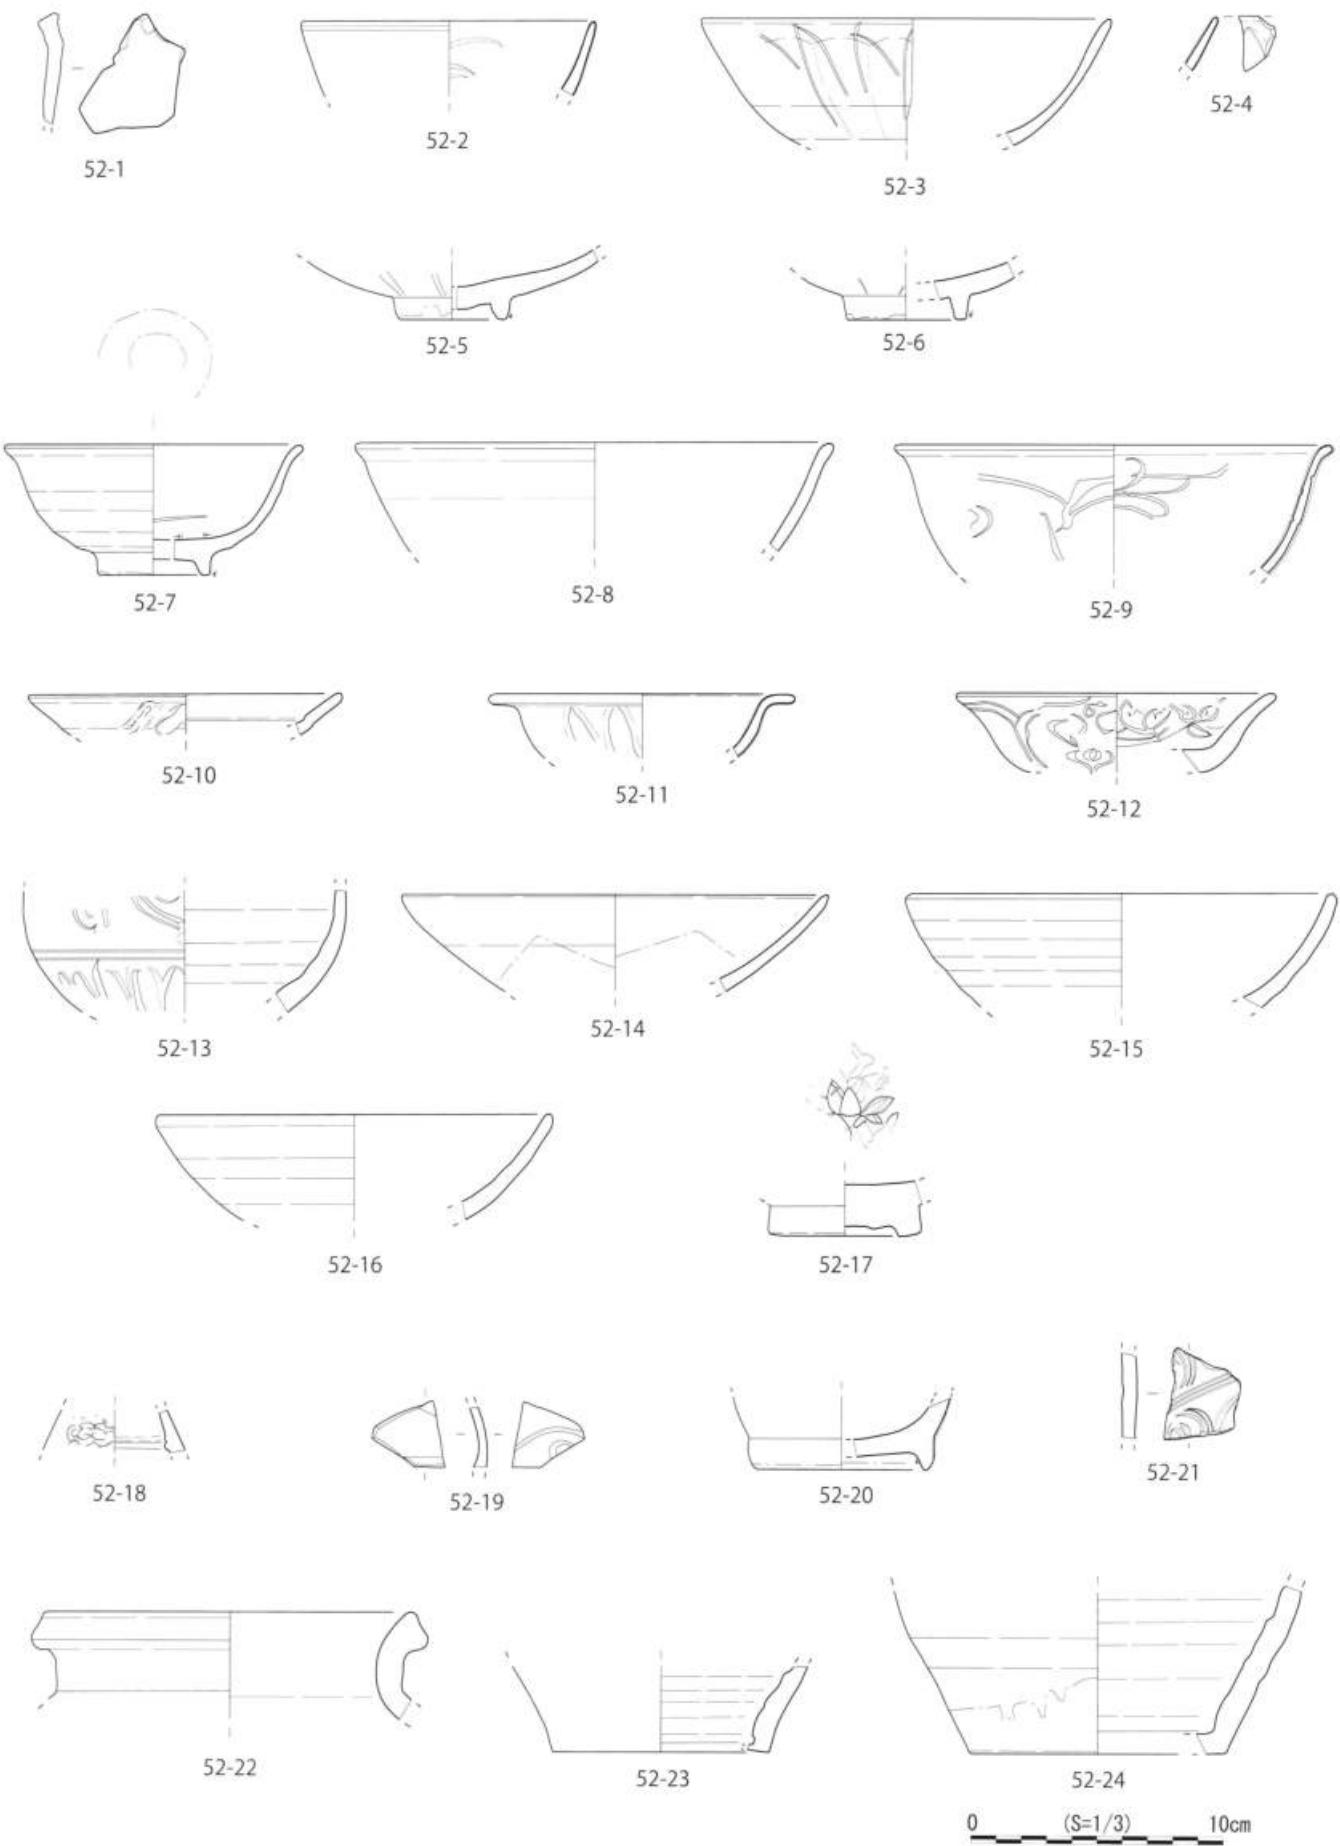
第52図 西側城壁根石確認トレンチ⑦出土遺物実測図

2. 青磁（第52図-2～13）2～9は碗。2は龍泉窯系I類でいわゆる割花文碗。内器面には割花文が確認できる。4は小破片だが恐らく同II類と思われる（鎬蓮弁文碗）。3は同IV類。退化した蓮弁文碗でIV類の中でも古手の資料と思われる。5・6も同IV類の底部。角高台となり外底には釉が掛けられず露胎となる。見込みは凹む。8・9は同V類の口縁部資料。8は大振りの無文碗。9は内外面にヘラによる施文。外面は変形蓮弁文、内面は草花文と思われる。7は龍泉窯とは異なる粗製碗。器高は低く、外器面には轆轤が明瞭に残る。外底無釉、見込みは蛇の目釉剥ぎとなる。10～12は皿。10は同安窯系、内面に櫛描文が若干確認できる。11・12は龍泉窯系V類。11は口折れ皿、外面には蓮弁文。12は外面に変形蓮弁文、内面に草花文。13は瓶の胴部。外面には片切り彫りによる牡丹唐草文と推定され、2条の界線、腰下部には細めの蓮弁文が施される。

5. 瑠璃釉（第52図-19・20）19・20は瓶の資料。19は後述する第93図-223・224と同一個体と推定され、袋物の胴部破片で窓枠と推定される文様が露胎の隆線で表現される。20は底部資料。

6. 青白磁（第52図-21）21は刻文にて唐草文を体部全体に施した瓶の胴部小片。

7. 褐釉陶器（第52図-22～24）22は大型壺の口縁部。直線的に立ち上がり三角形状に肥厚させる。素地が灰色、砂礫をや白色粒を含むことから安座間分類2類か。23・24は中型壺の底部。

11. 瑠璃釉（第93図－223～226） 224・225は水注もしくは瓶と考えられる胴部資料で、先に確認トレンチ⑦より出土した第52図－19は同一個体の可能性がある。水注胴部破片で、窓枠と推定される文様が釉を搔き落として磁胎を盛りあげ、赤みを帯びる隆線にて表現される。円形付文と尾を引いた雲のような線文が描かれており、龍珠と雲文であれば龍文かと推するが小片のため主文様は不明。今帰仁城跡でも同様の資料は初例となる。226は瓶の底部資料。

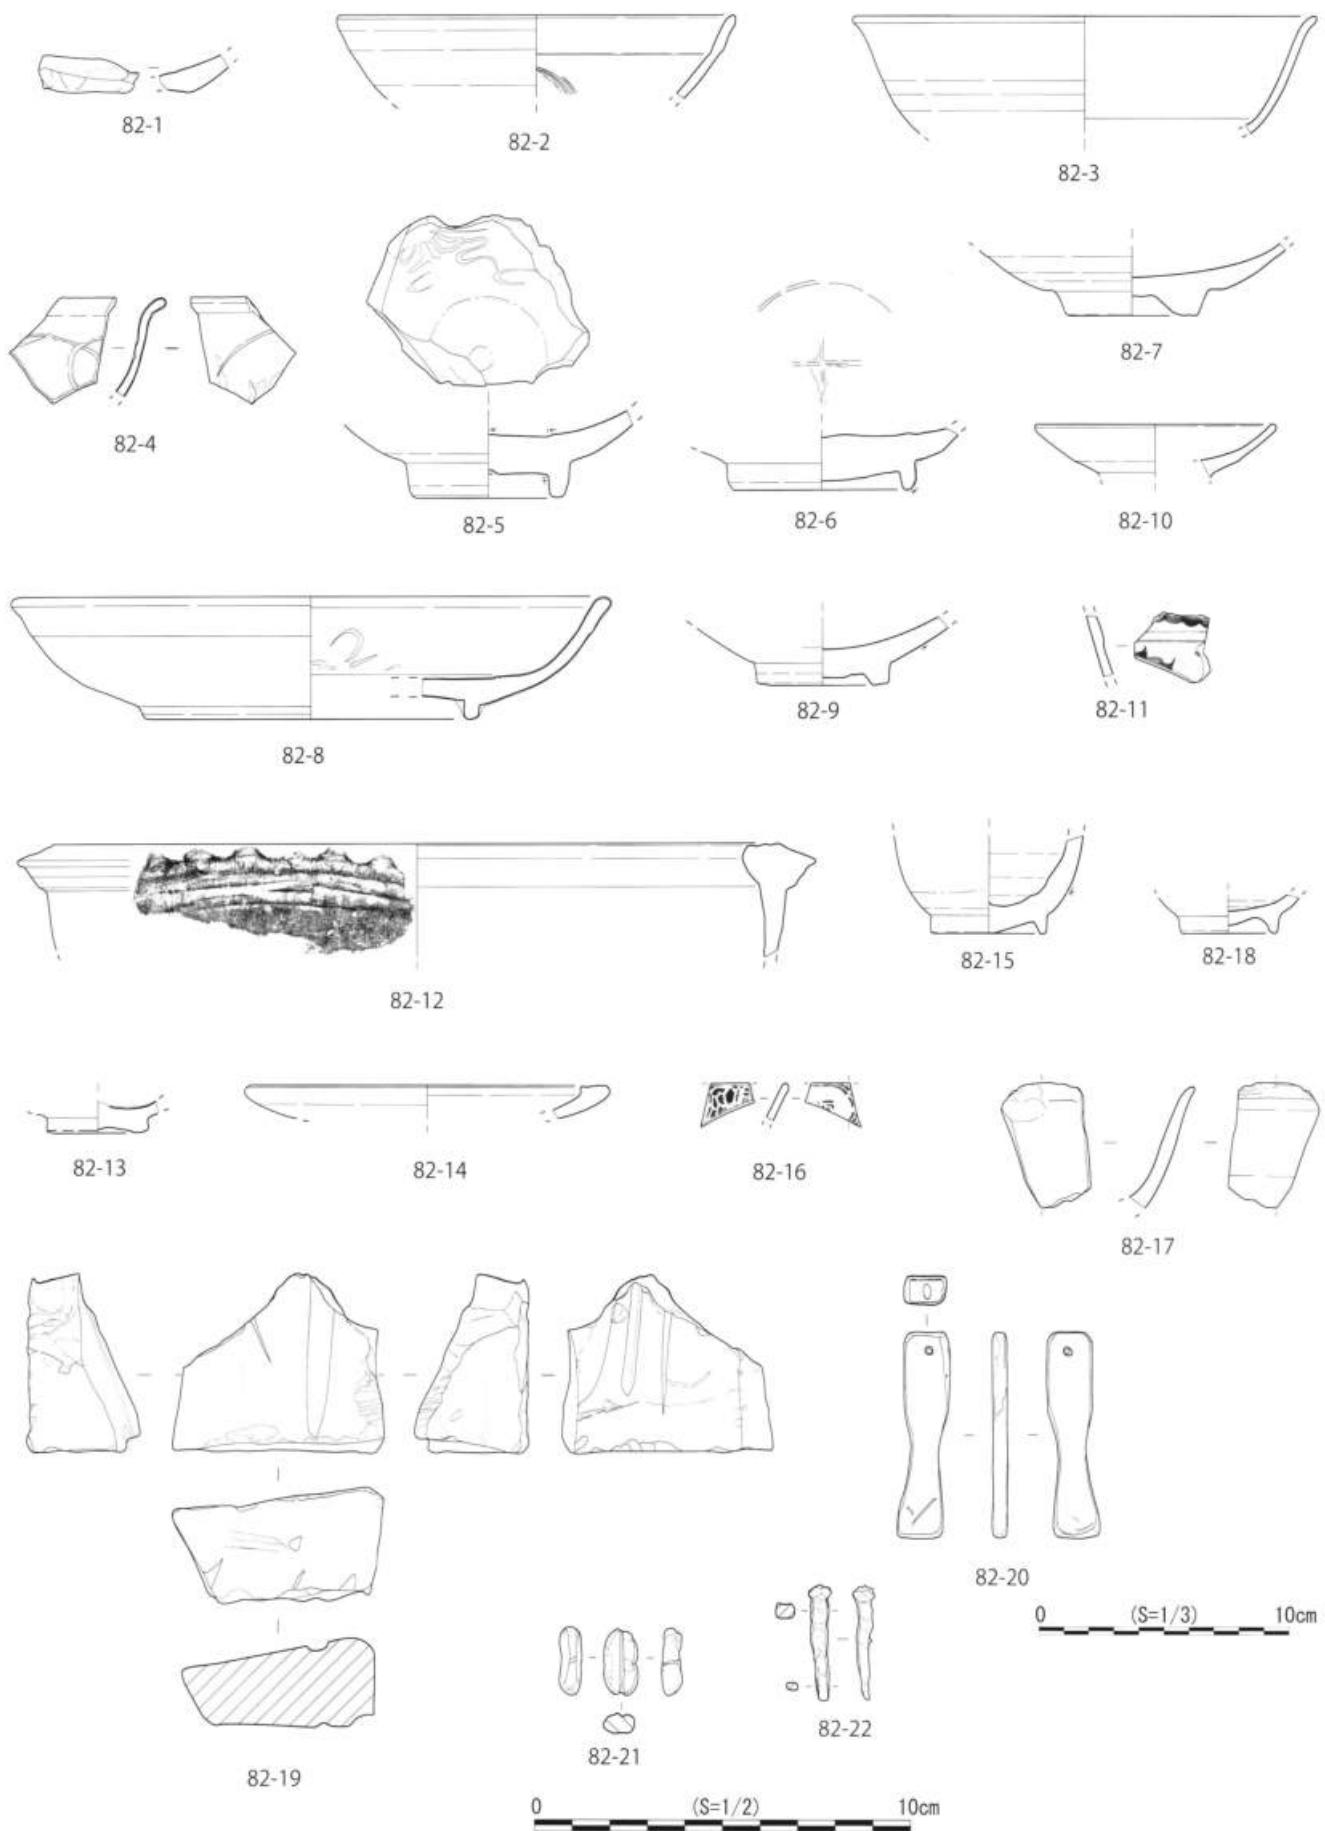
第82図 SM1出土遺物実測図

- 1. 土器**（第82図－1）1はグスク時代相当の土器第3様式。
- 2. 青磁**（第82図－2～8）2は同安窯系碗で内面中位に櫛描文を施文する。3は外面に轆轤痕を明瞭に残す外反碗（龍泉窯系IV類）。4～6は同V類碗。5は内外底を蛇の目釉剥ぎ、6は見込みに十字に切り込みを入れる。7は泉州窯系と考えられる底部で高台内側の削りが雑で、胎土に黒色粒を含む。8は龍泉窯系の盤。
- 3. 白磁**（第82図－9・10）9はC2群（ピロースクII・閩清窯系）の底部で見込みが凹む。10はD群（邵武窯系）の直口皿。
- 4. 元青花**（第82図－11）文様等の特徴から元代の青花磁器と思われる。小片のため文様のモチーフや器種は不明。外郭VII区で出土した蓋とも類する（第26集）。
- 5. 焼締陶器**（第82図－12）中国産と思われる鉢で、微砂粒を混和材とする資料。口縁部に繩状の押圧刻文を施す。類品が主郭にある（金武2003,73p）
- 6. 黒釉陶器**（第82図－13）天目碗の底部資料。
- 7. タイ産陶磁**（第82図－14・15）14は半練土器蓋でおとし蓋のタイプ。15は褐釉小壺の底部か。
- 8. 本土産陶磁**（第82図－16）砥部焼の口縁部で、直口口縁の碗。内外面とも型紙による絵付けを施し、類品から推するに「福」の字を連続的に配する資料。近代の本土産磁器。
- 9. 沖縄産陶磁**（第82図－17・18）17・18は上焼の資料で白化粧後に透明釉を施釉する。これも主として近代の遺跡で多出する資料。
- 10. 石器**（第82図－19～21）19は置砥で欠損部以外の全面に砥面が残る。20は提砥で、上原分類（上原2010）では懸垂棒状型のA類。21は定型形の錘で、長短軸の中央を一条彫り込む。
- 11. 金属製品**（第82図－22）断面方形のいわゆる和釘タイプの鉄製短小の釘。

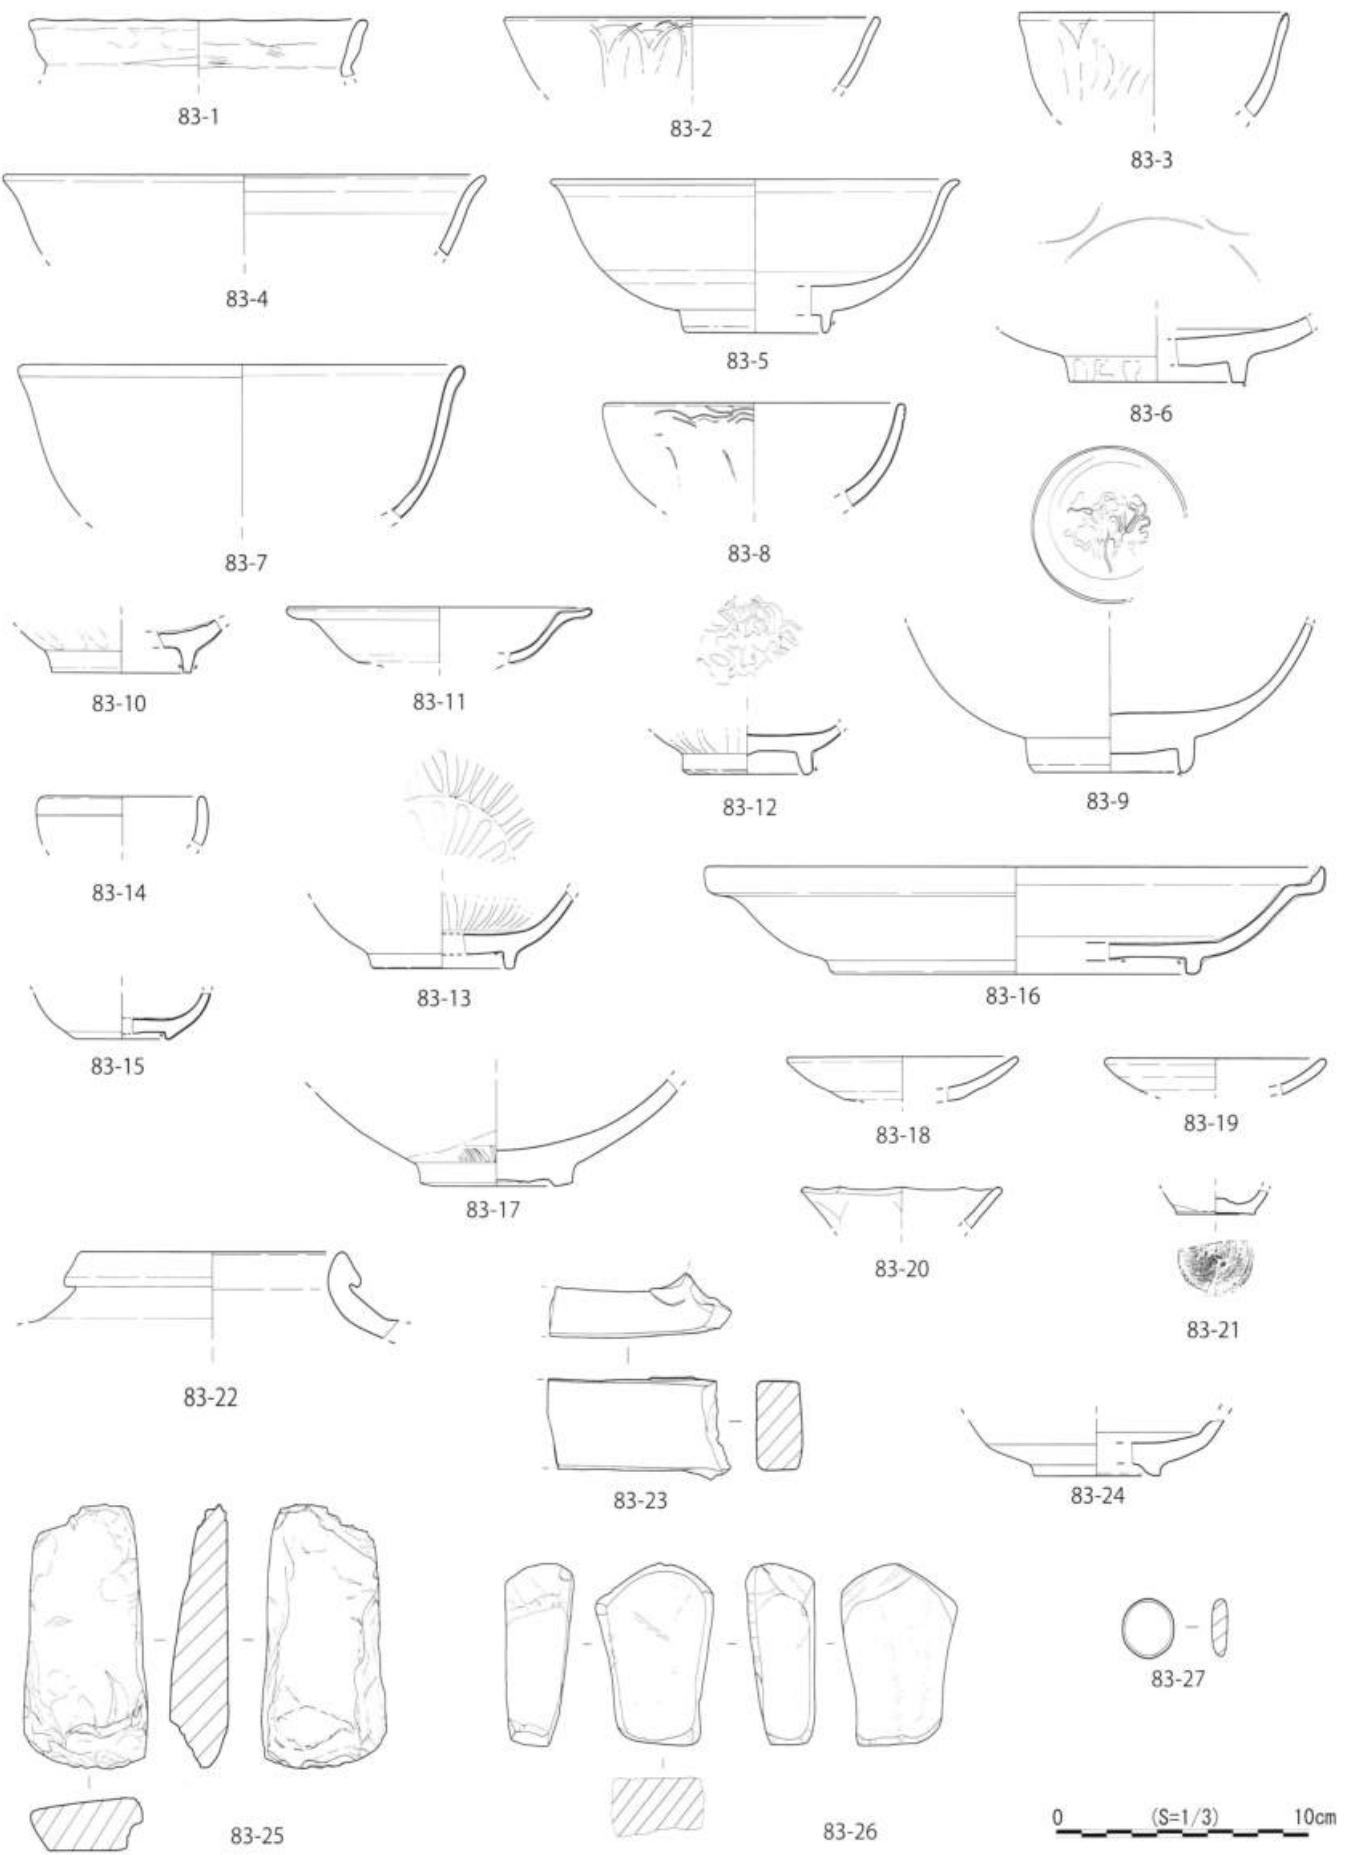
第83図 11・13次外郭出土遺物実測図(1)

- 1. 土器**（第83図－1）83-1は壺形、84-42は鍋形の口縁部資料。ともにグスク時代に属する薄手の第3様式。
- 2. 青磁**（第83図－2～16）83-2・3は龍泉窯系III'類の口縁部資料。4～6は同IV類。4・5は無文外反碗、6は見込みが広く、角高台に高台内側を無釉とする。7・9は同V類で大振りの碗となる。8は同VII類の碗口縁部で、口縁部外面に波濤文を施す。10～13は皿の資料。10は同III'

類の底部で高台下部のみ釉を搔き取る。全体に貫入が入る。11は同IV類の口折れ皿で、やや口唇を摘まみ上げる。12・13は同V類。14・15は碁笥底の杯で同一個体の可能性がある。16は鍔縁の盤。外底を蛇の目釉剥ぎする。

7. 石器（第83図－25～27）25は刃部を欠損しているが石斧と考えられる資料。26は置砥で82～19と同様に欠損部以外の全面に砥面が残る。27は自然石を碁石として使用したか。

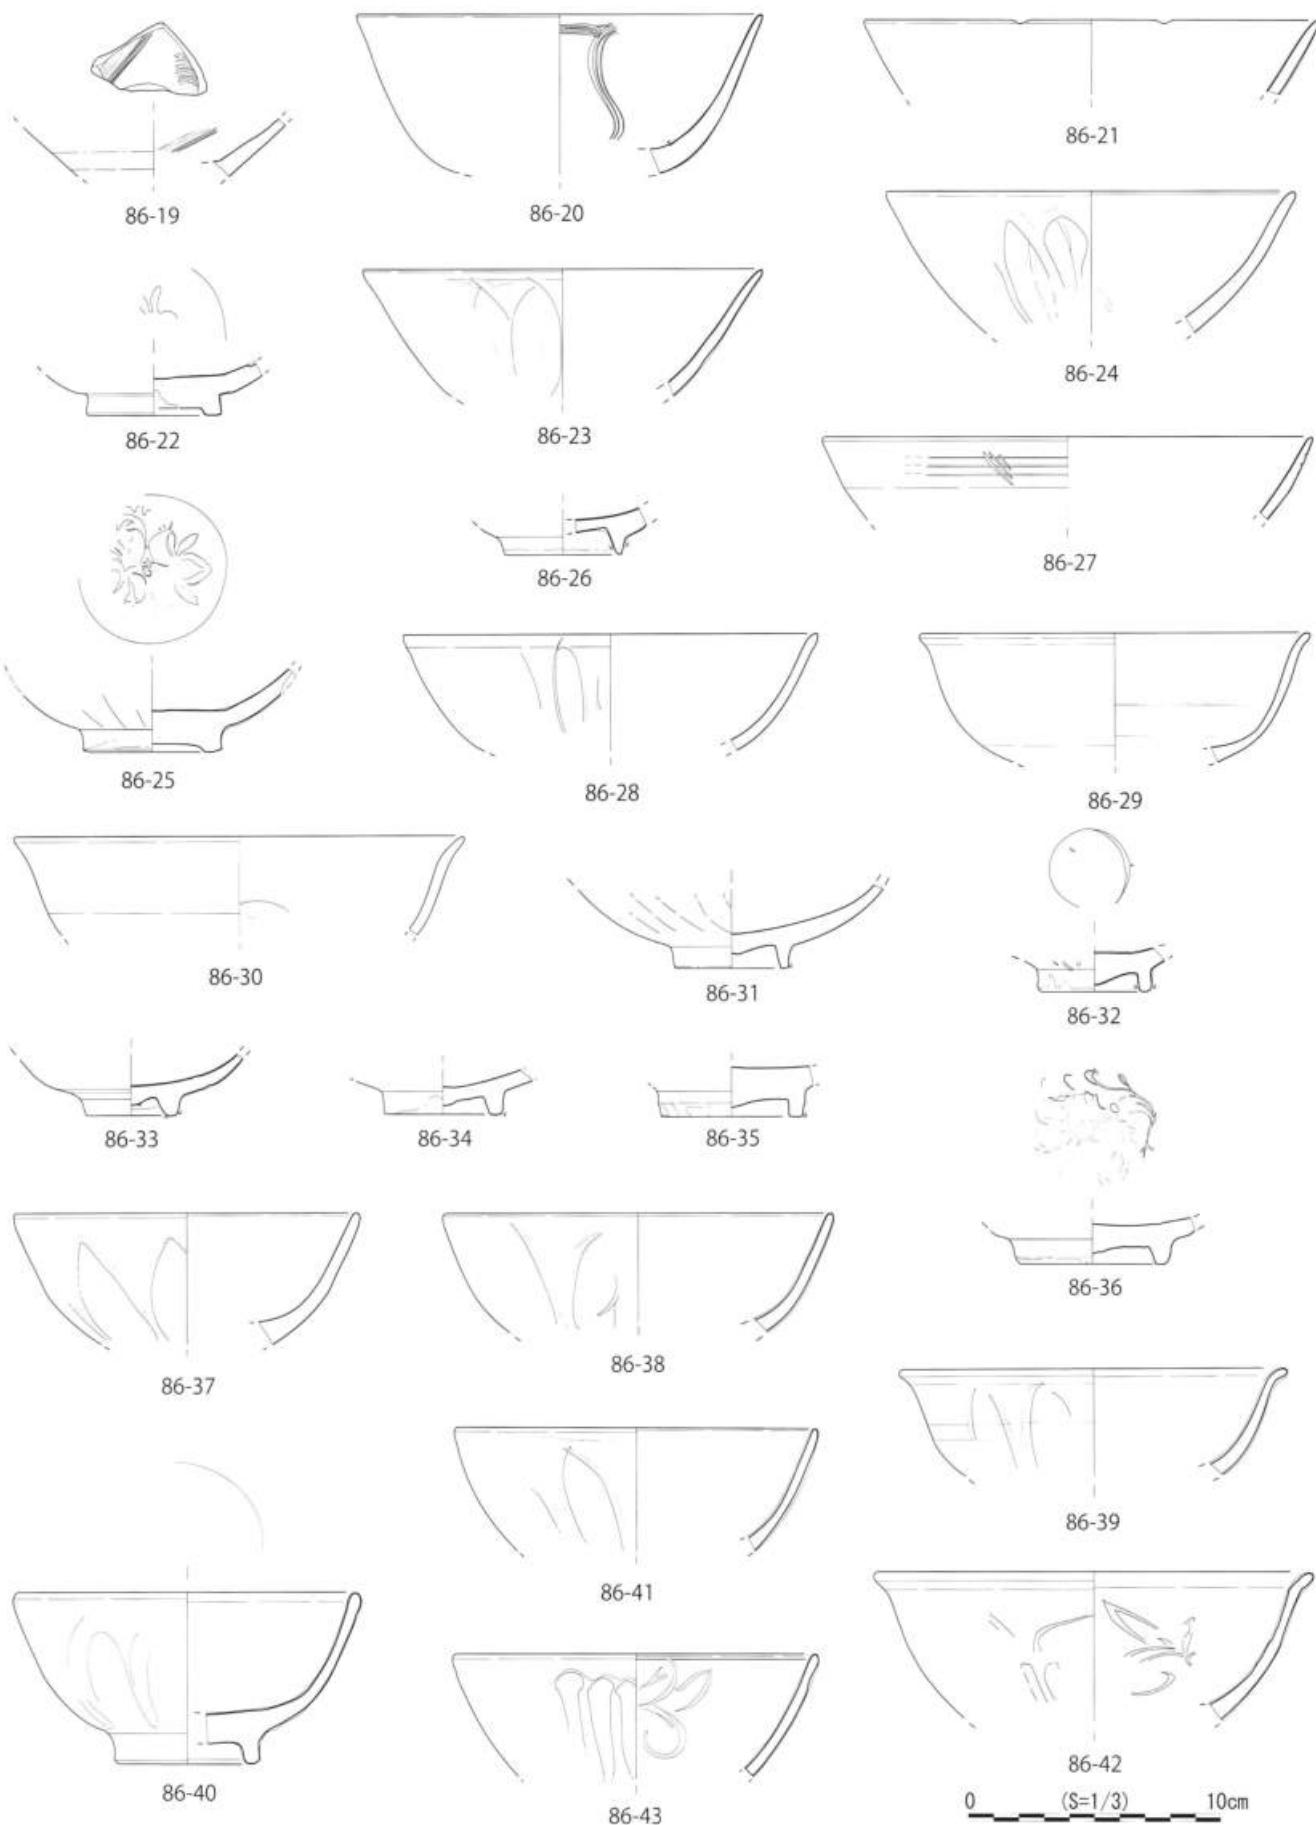
第86図 11・13次外郭出土遺物実測図(4)

碗（第86図～88図－81）19は同安窯系の胴部資料で、内面に櫛描文を施す。20～22は龍泉

窯系 I類。20の内面には劃花文が施される。21は口唇を刻み輪花とする。22は腰部過半が折れ曲がり I類の特徴を表す。23~25は同 II類で外面には鎬蓮弁文が施文される。25の見込みには印花文及び中央に「吉」字を押印。26・32は同 III類の系統で粗雑な一群 (III'類)。27~31、33~36は同 IV類。27は口縁外面に弦文を三条、28・31は蓮弁文、29は無文、30は内面に花文を施す。31は角高台、外底無釉、見込みを凹ませる。33・34は III類の影響を強く受ける一群で見込みが凹む。38~65は同 V類。37~41は無鎬蓮弁文、42は外面に変形蓮弁文、内面に草花文、43は外面に弁間の狭い蓮弁文、内面に草花文を施す。44~46はヘラ描きの雷文帯、47はスタンプの雷文帯を施す。48~52は無文直口・無文外反の口縁部資料。53~65は底部資料。66~77は同 VI類で細蓮弁文が多数を占める。78は高台が三角形状となる同 VII類。79~81は龍泉窯系とは異なる粗製の資料で、今帰仁グスクで出土するこれら的一群は見込みを蛇の目釉剥ぎするものが増加し、特に79・80は轆轤痕を明瞭に残す直口口縁に幅広の高台をもつ漳州窯とされる資料。
