今帰仁村文化財調査報告書第32集

今帰仁城跡発掘調査報告VI

今帰仁城跡発掘調査報告 VI

—今帰仁城跡外郭発掘調査報告3—

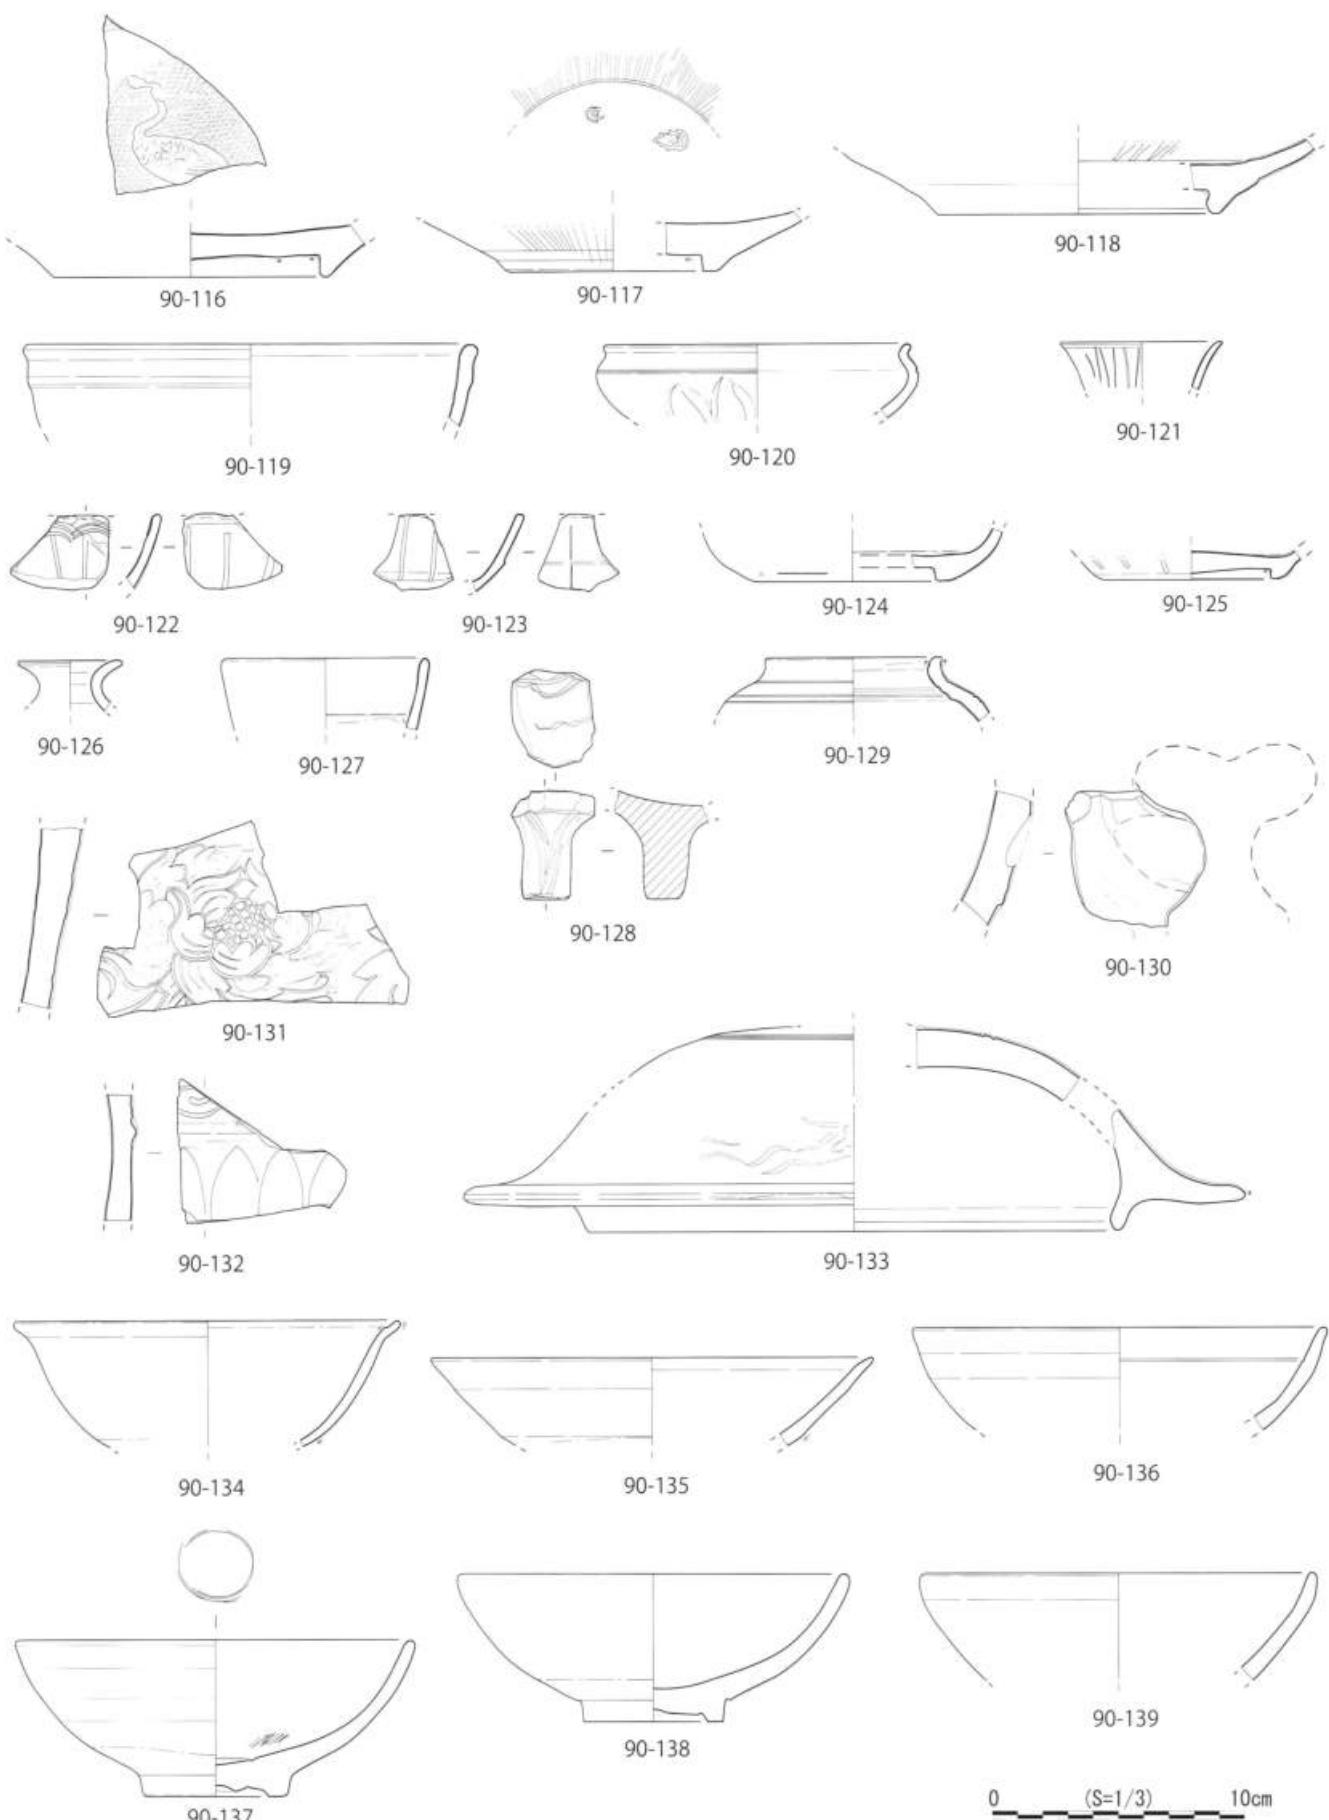
第90図 11・13次外郭出土遺物実測図(8)

その他 (第90図119~133) 119~133はその他の器種。119は鉢、120は束口杯で口縁部が内側に屈曲しそぼまる。121は馬上杯。緩やかに外反し外面には雜に線彫りで雜に蓮弁を施す。122~125は口径の大きい杯で、122・123は内外面を蓮弁ヘラ彫りで描き、124・125は碁笥底で大振りの資料。126は瓶。127は口径8cmの香炉の資料で、内側の釉は胴部下半まで掛からない。128は香炉の脚。129は小壺の口縁部資料で口唇部には釉がかからない。130は器台の一部で葉状の窓部と思われる。131~133は酒会壺。131は身の中位部で牡丹唐草文、132は身の下半部で陽刻の蓮弁文、すぐ上位には界線。133は蓋。

6. 白磁 (第90図 - 134~第92図 - 178) 134~154は碗。134は A 群 (口禿・景德鎮窯系) の碗で、口唇の釉を搔き取る。135は F 群 (今帰仁タイプ・浦口窯系) の底部資料。口縁内側を斜位に面取りし、外面は胴部中位までの施釉となる。136は C1 群 (ピロースク I・閩清窯系) で口縁部内面に圈線を一条巡らせる。137も C1 群で見込みに圈線状の凹みがある。138~141は C2 群 (ピロースク II・閩清窯系)。142~144は C3 群 (無文外反・閩清窯系)。144は口縁部の形状が漳州窯に酷似するが釉調等から C3 群とする。145は D' 群 (邵武窯系) か。146は D 群 (邵武窯系) で薄手の造りで口縁部を斜位に面取りする。外郭 VIII 区で出土例がある (第29集:90~16・17)。147~155は底部資料。147は玉縁口縁碗の底部資料で (大宰府分類 IV類)、高台内削りはほとんどなく見込みは大きく凹む。148は A 群、149は F 群、150・151は C1 群、152は C2 群、153・154は C3 群、155は D' 群で見込みは露胎、外面も腰部下半を露胎とする。156~167は皿。155~157は A 群で平底の皿。159は C3 群の皿で、見込みには印花文。出土例はあまり多くない。160・161は D' 群。160は見込みに「満」字を押印する。碗のタイプが多いが皿は希と思われる。161はいわゆる灯明皿。口唇は口禿げとなる。162~165は D 群 (邵武窯系) で抉り高台皿。見込みには重ね焼きの目跡が残る。166~167は E 群 (景德鎮窯系) の皿。167は菊花皿となる。168~170は D 群の杯、171~172は E 群の杯。173は莆田庄辺窯の鉢 (G 群) で口縁部は受け口状となる。174~178は袋物の資料で瓶もしくは壺と思われる。

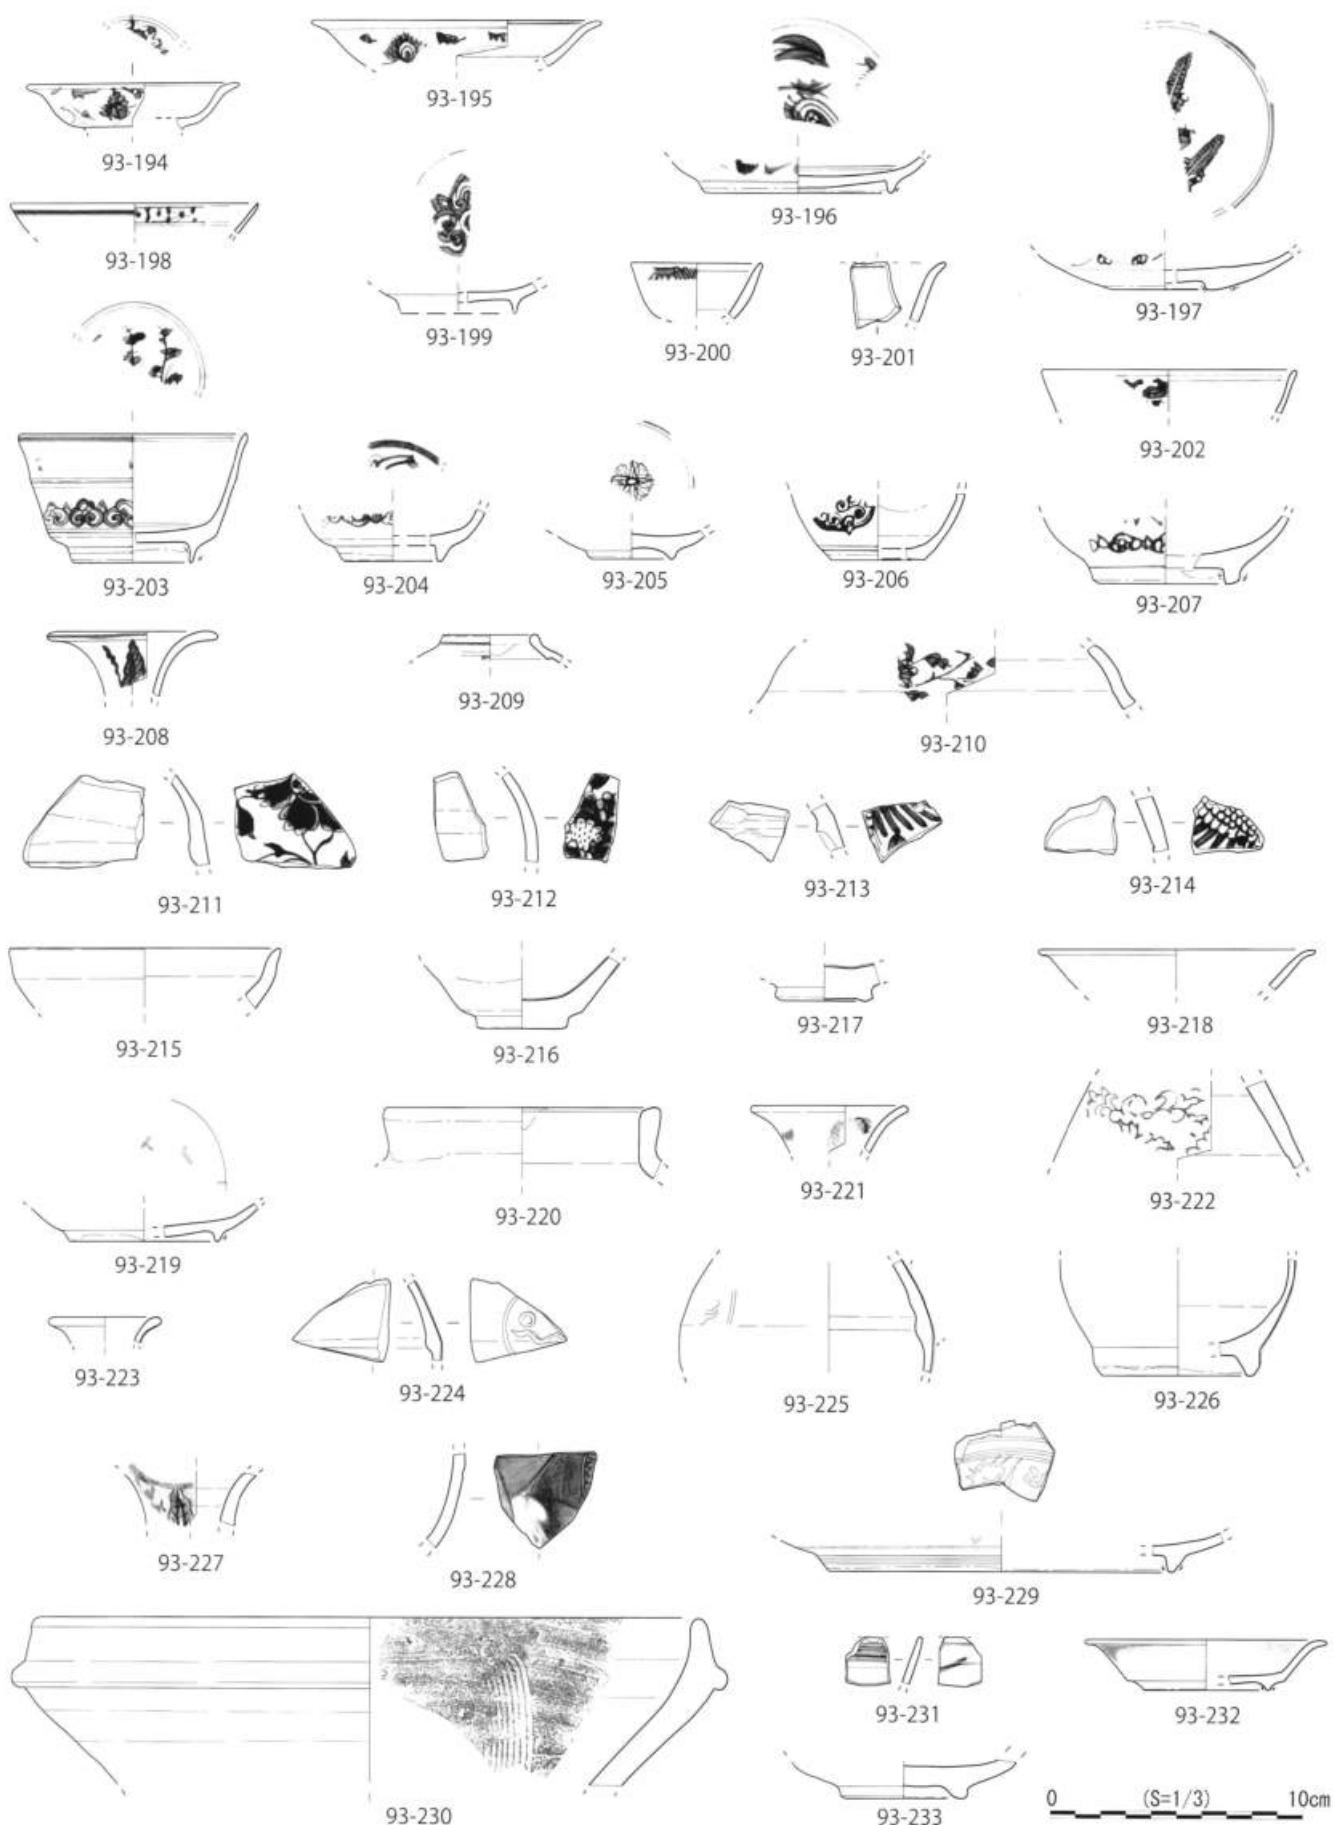
第93図 11・13次外郭出土遺物実測図(11)

10. 翡翠釉（第93図－218～222） 218・219は皿。220は酒会壺の口縁部。221・222は梅瓶で釉の剥落が著しいが口縁部に蕉葉文（221）、胴部に唐草文が線彫りで描かれる（222）。

11. 瑠璃釉（第93図－223～226） 224・225は水注もしくは瓶と考えられる胴部資料で、先に確認トレンチ⑦より出土した第52図－19は同一個体の可能性がある。水注胴部破片で、窓枠と推定される文様が釉を搔き落として磁胎を盛りあげ、赤みを帯びる隆線にて表現される。円形付文と尾を引いた雲のような線文が描かれており、龍珠と雲文であれば龍文かと推するが小片のため主文様は不明。今帰仁城跡でも同様の資料は初例となる。226は瓶の底部資料。

12. 三彩（第93図－227・228） 227は水注もしくは瓶か。蕉葉文が線彫りで描かれる。228は小破片につき詳細不明。

14. 本土産陶磁（第93図－230～233） 230は備前の擂鉢。擂目が8本確認できる。231は肥前陶磁、232は瀬戸美濃の皿か。233は唐津焼灰釉の腰折皿。

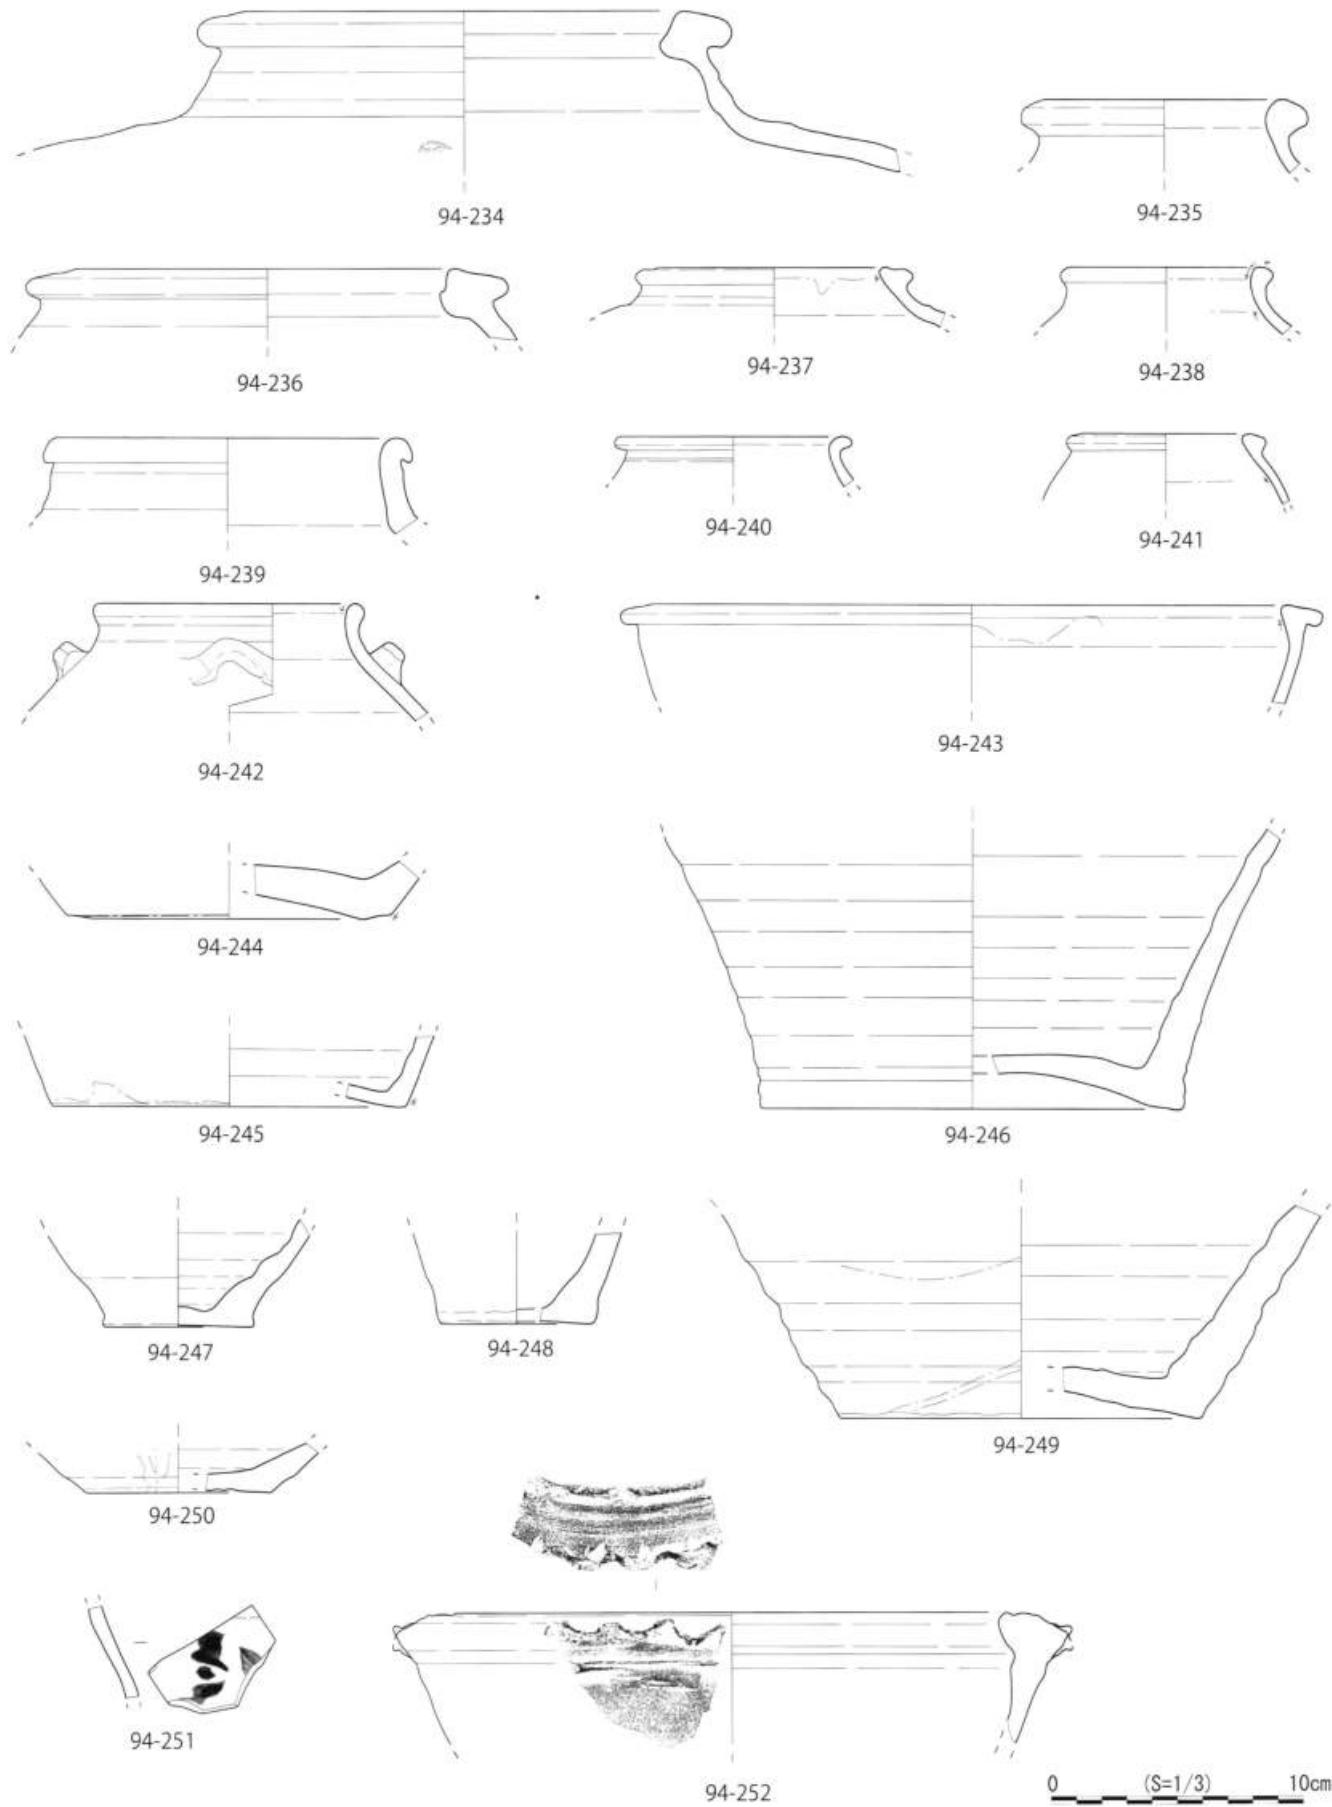
第94図 11・13次外郭出土遺物実測図(12)

15. 褐釉陶器（第94図－234～252） 234・236・246は口縁部の断面が方形になる大型の壺で、安座間分類5類に相当する。235は玉縁状に肥厚した口縁の小型の壺、237・238・240・241も小型の壺である。239は口縁を外側に折り頸部を屈曲させ直上する資料で、新里村遺跡などで出土例のある多耳壺で、古式の資料と目される。242は四耳壺で今帰仁でも比較的多く出土する資料類品としては志慶真門郭出土資料をあげる（今I33図－1）。243は口縁を平坦とする鉢で、250は鉢の底と推測され胎土等の特徴も近似するので同一個体ないしは、同系統の製品と考える。

類品として今周 III41図-15を挙げておく。244はやや軟質白色の陶胎で底部が上げ底状の底部で縁部を平滑にする特徴的な資料、いわゆるルソン壺などにも類品を見る事が出来る。245は首里城京の内で多くの類品がある胴部に文様を描く多耳壺で安座間分類1類。247・248は傘状の口縁に朱泥の胎土で宜興窯産と考えられる。249は大型の壺で粗い砂を多く含む厚手の底部資料。251はにぶい橙色の地色に鉄絵で絵付けする。252は焼締陶器で主郭に類品（金武2003）をみることのできる鉢、復元径はこれまでの類品に比べるとやや小さいので本来はもう少し大きな資料と目される。

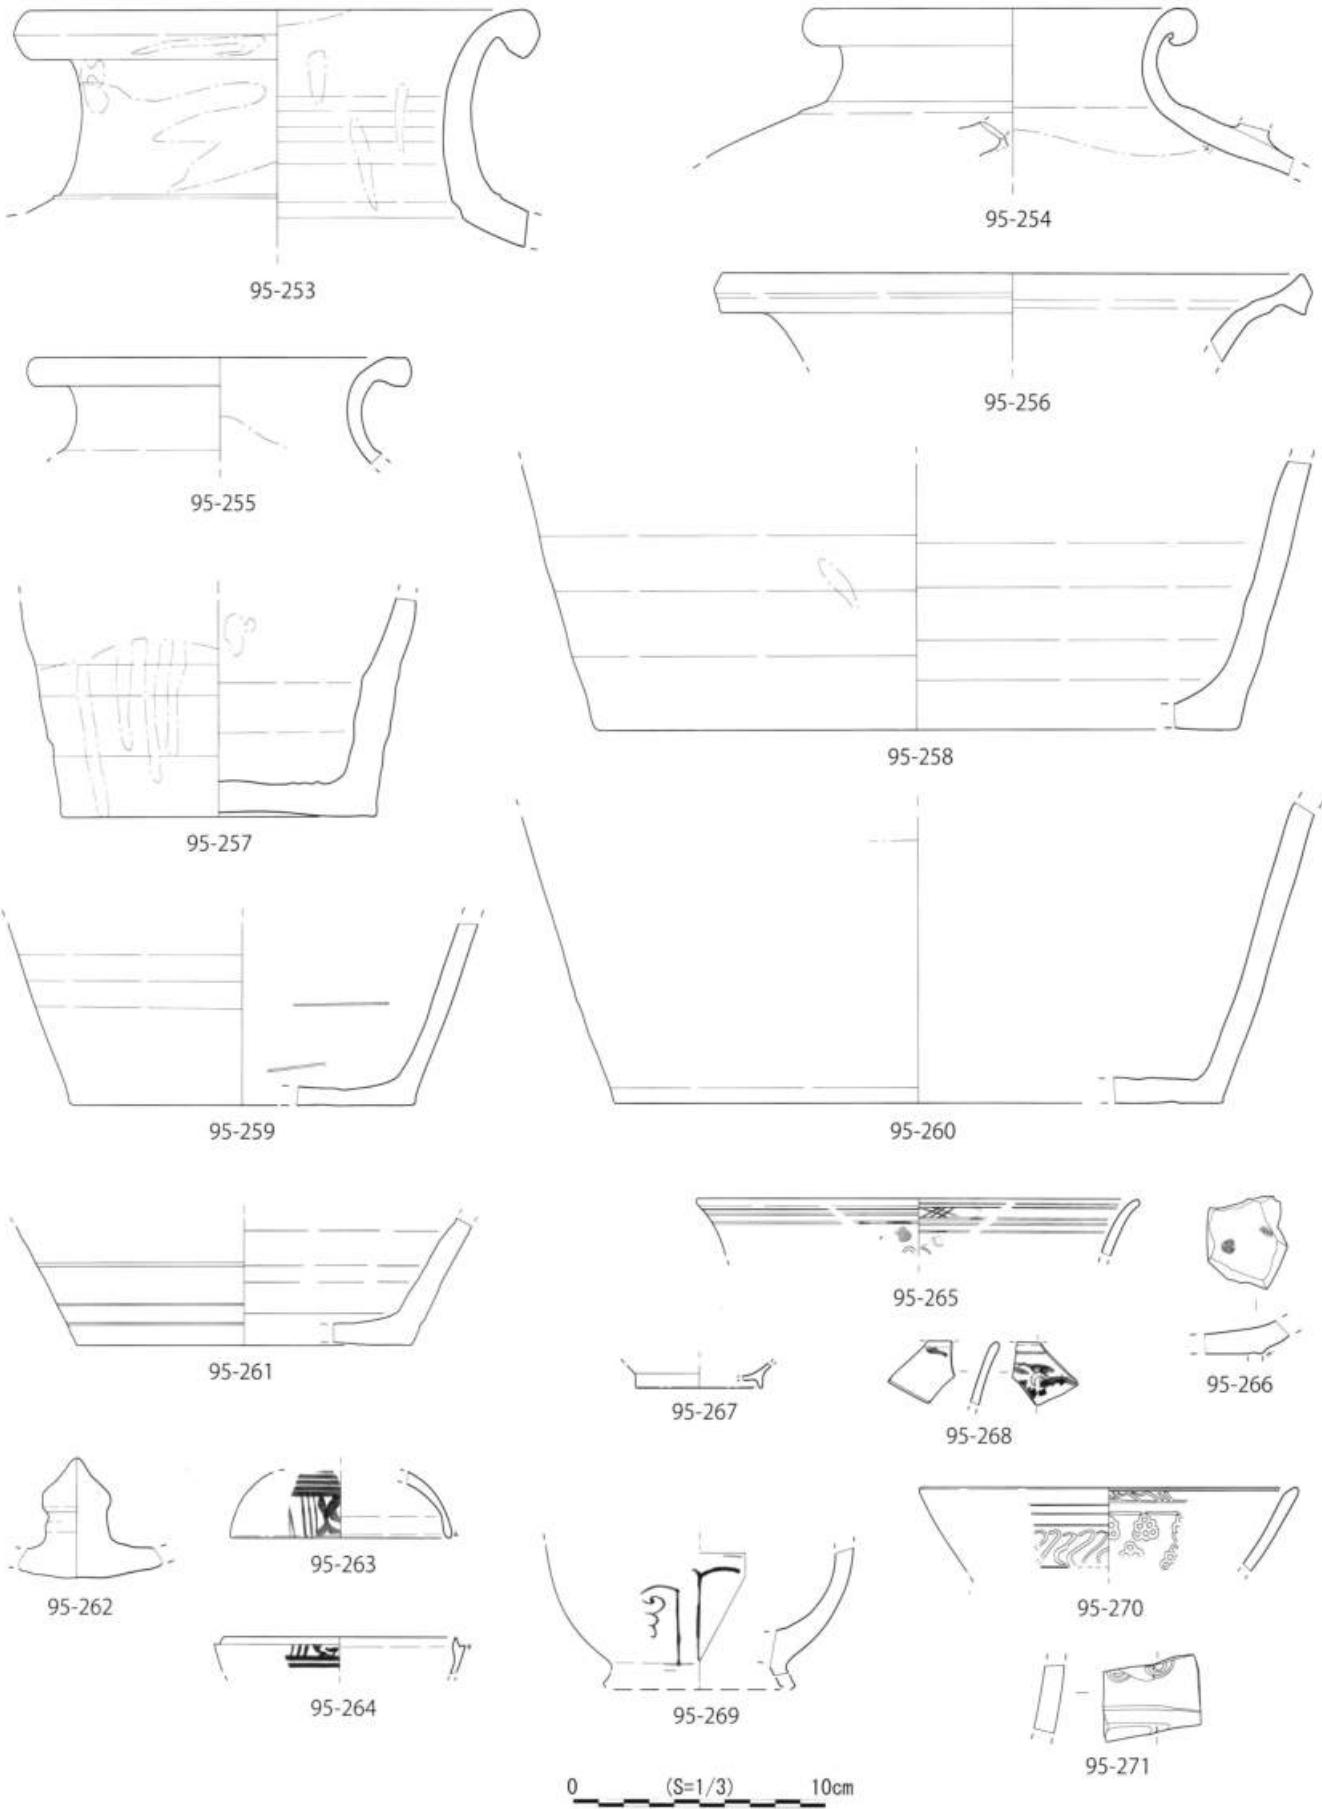
第95図 11・13次外郭出土遺物実測図 (13)

17. ベトナム陶磁（第95図-265~269） 265・266は端反りの色絵碗。内外面上位に赤色の顔料で圈線を配し、縁で葉を表現している。267は小破片のため判然としないが白磁の底部か。268・269は染付。268は胎土・釉調から染付とした。269の瓶は変形蓮弁文が描かれ、外郭VII区で出土した108-161と接合できる（第26集・p111）。

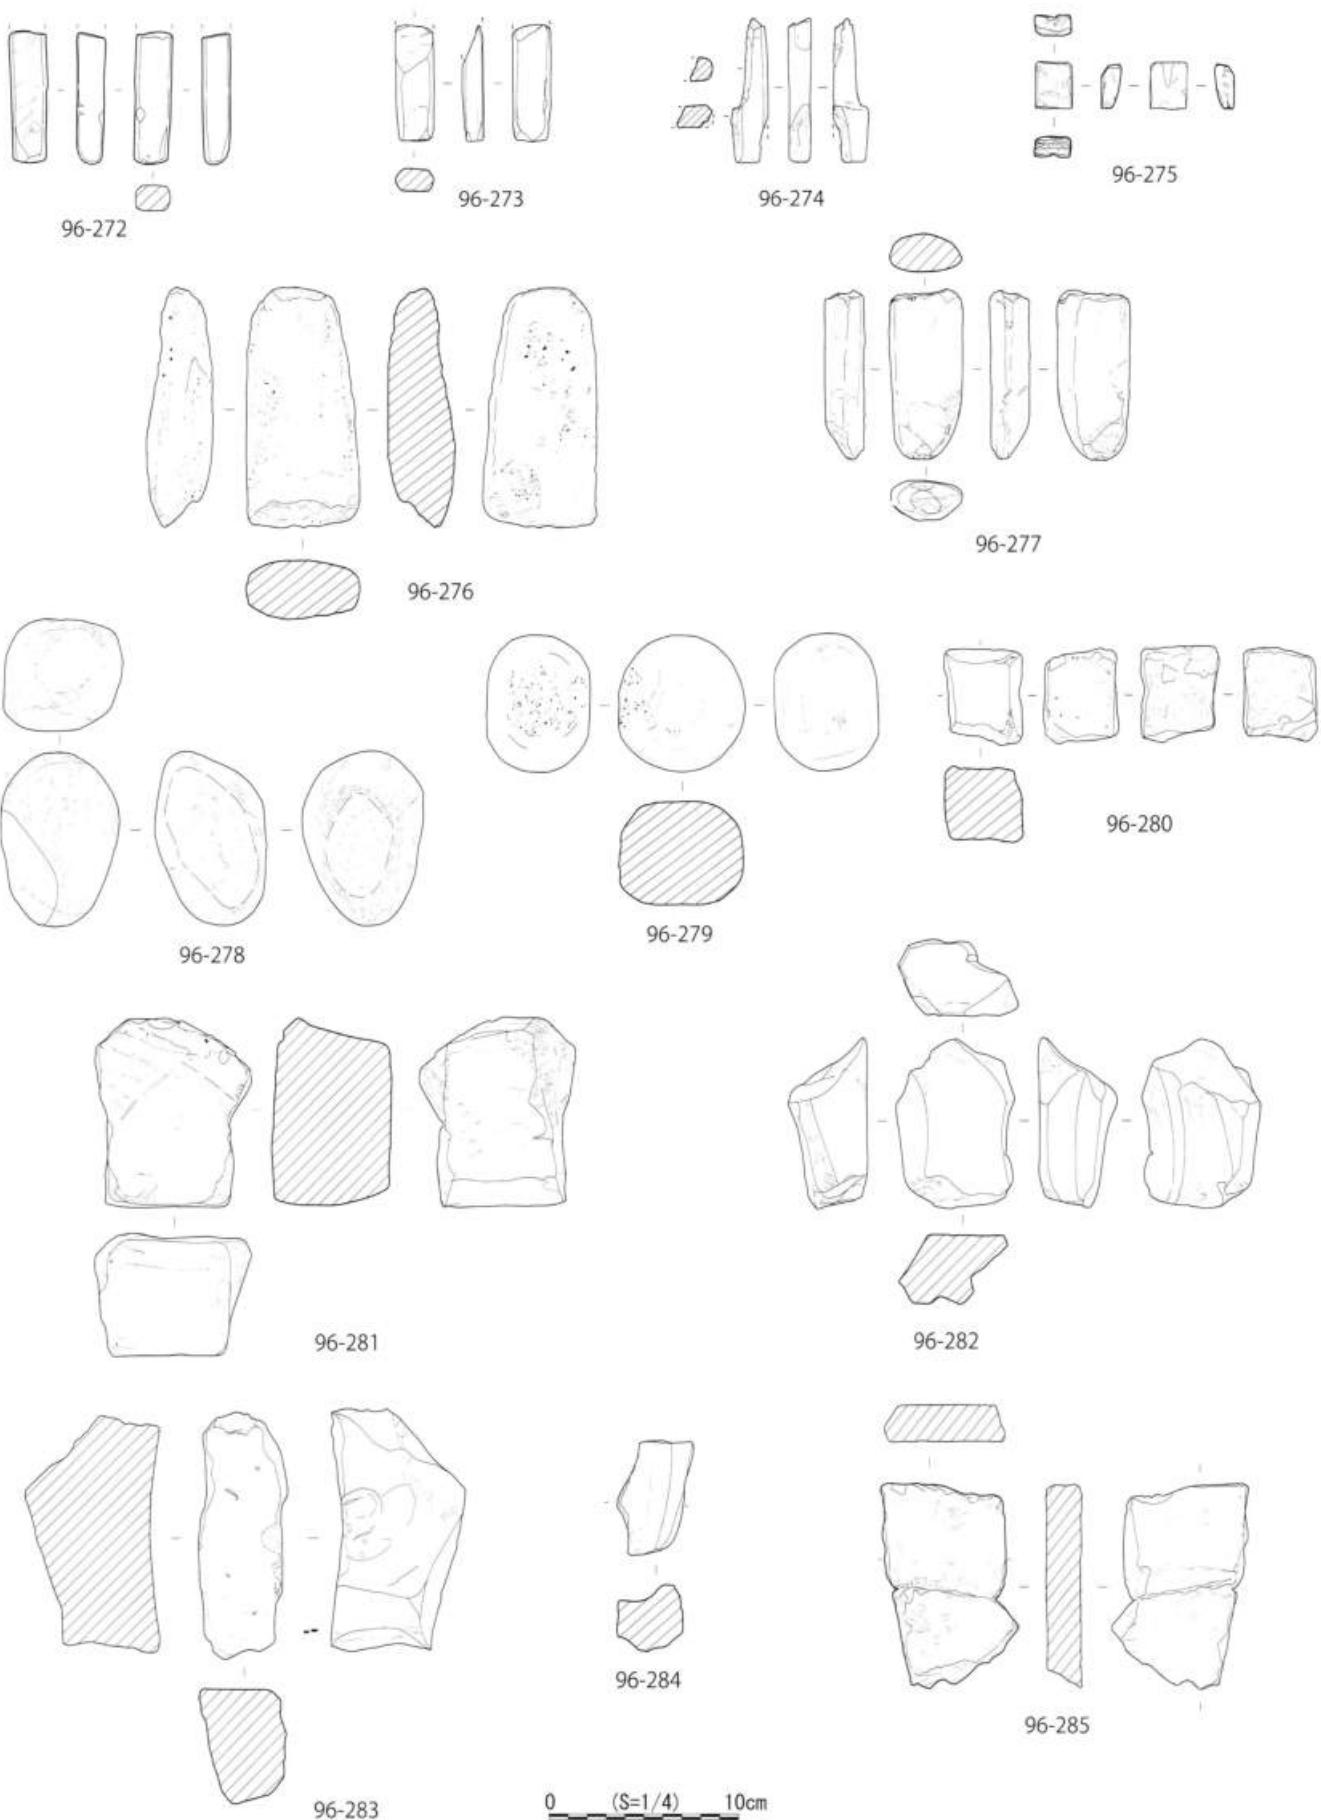
第96図 11・13次外郭出土遺物実測図 (14)

19. 石器（第96図-272~285） 272~275、280~283は砥石である。砥石は上原静氏の分類があるのでこれを用いる（上原2010）。272~275は懸垂棒札型A類。275は全面に砥面がある。280~283は置砥。280は平面が四角形となる（規格定形板柱型C類）。281~283は打割礫型A類。282は不定形となる自然礫型C類。277は一部砥面が確認できるが自然礫の可能性もあり。276は撥型の石斧で両刃であったと思われるが片面が欠損する。278・279は自然礫を用いた敲打具。284は大部分を欠損しているが弧状に擦られた痕が残ることから臼の可能性がある。

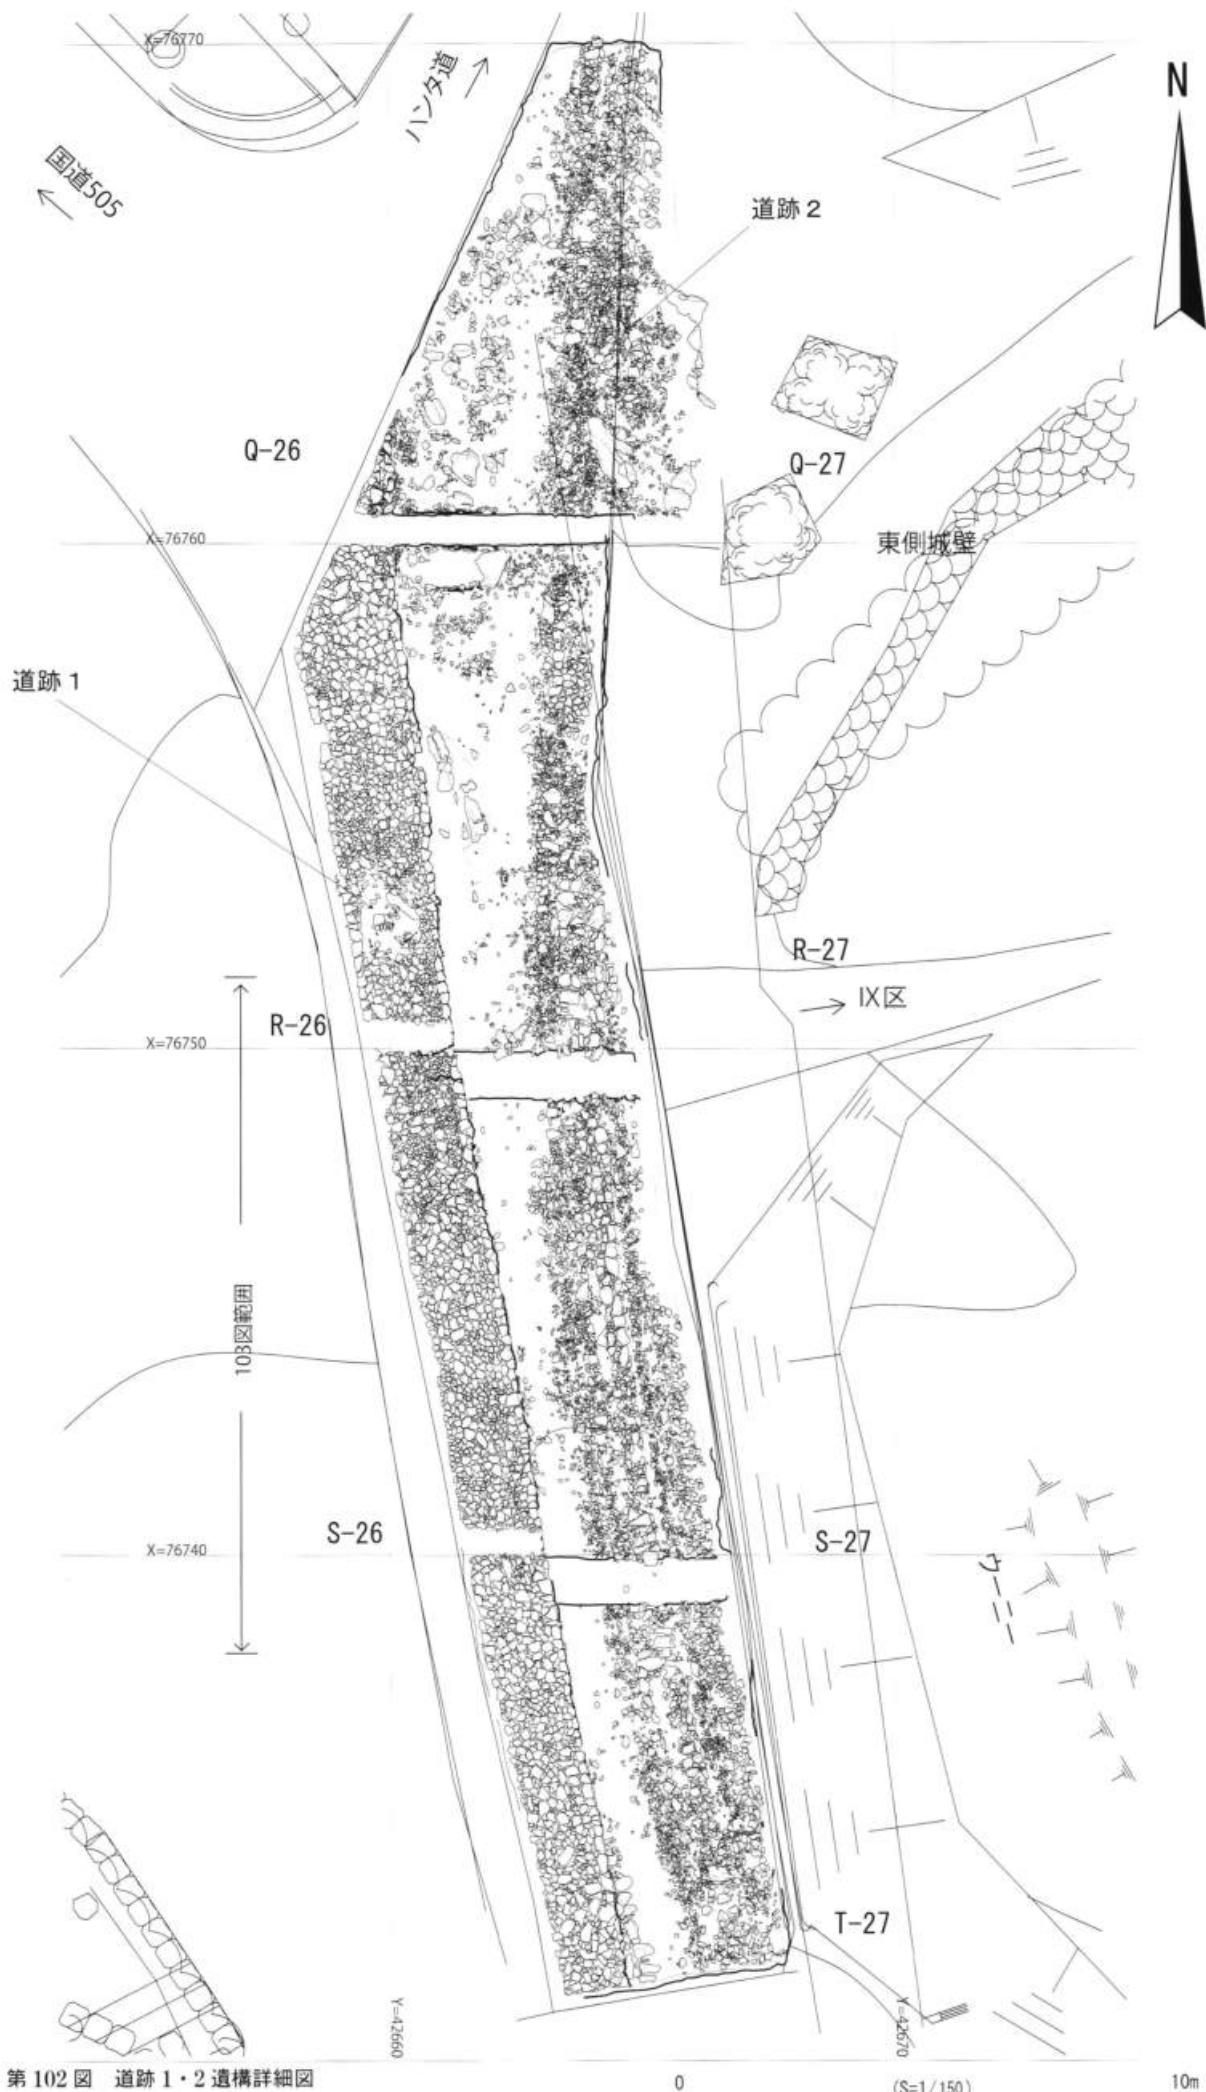
第102図 道跡1・2遺構詳細図

【所 見】路盤材のコーラル (Ib層) を除去するとすぐに調査区の西側から確認された。20～30cm大の礫が敷き詰められ、南側では調査区外となって一部が確認できなかった。大正時代に今泊慰靈塔から今帰仁グスクにわたって造られたとされている馬車道がこれに当たると思われ、現在はコーラル層で数度造成されていることから道跡を見ることは出来ないが、一部は露出して見ることができる。R-27北側トレンチ断面では、礫を多く含む赤土の造成土がみつかっており (Id層)、道跡1を構築の際の地固め土と考えられる。聞き取りでは外郭城壁の石材を用いて造られたとされている。

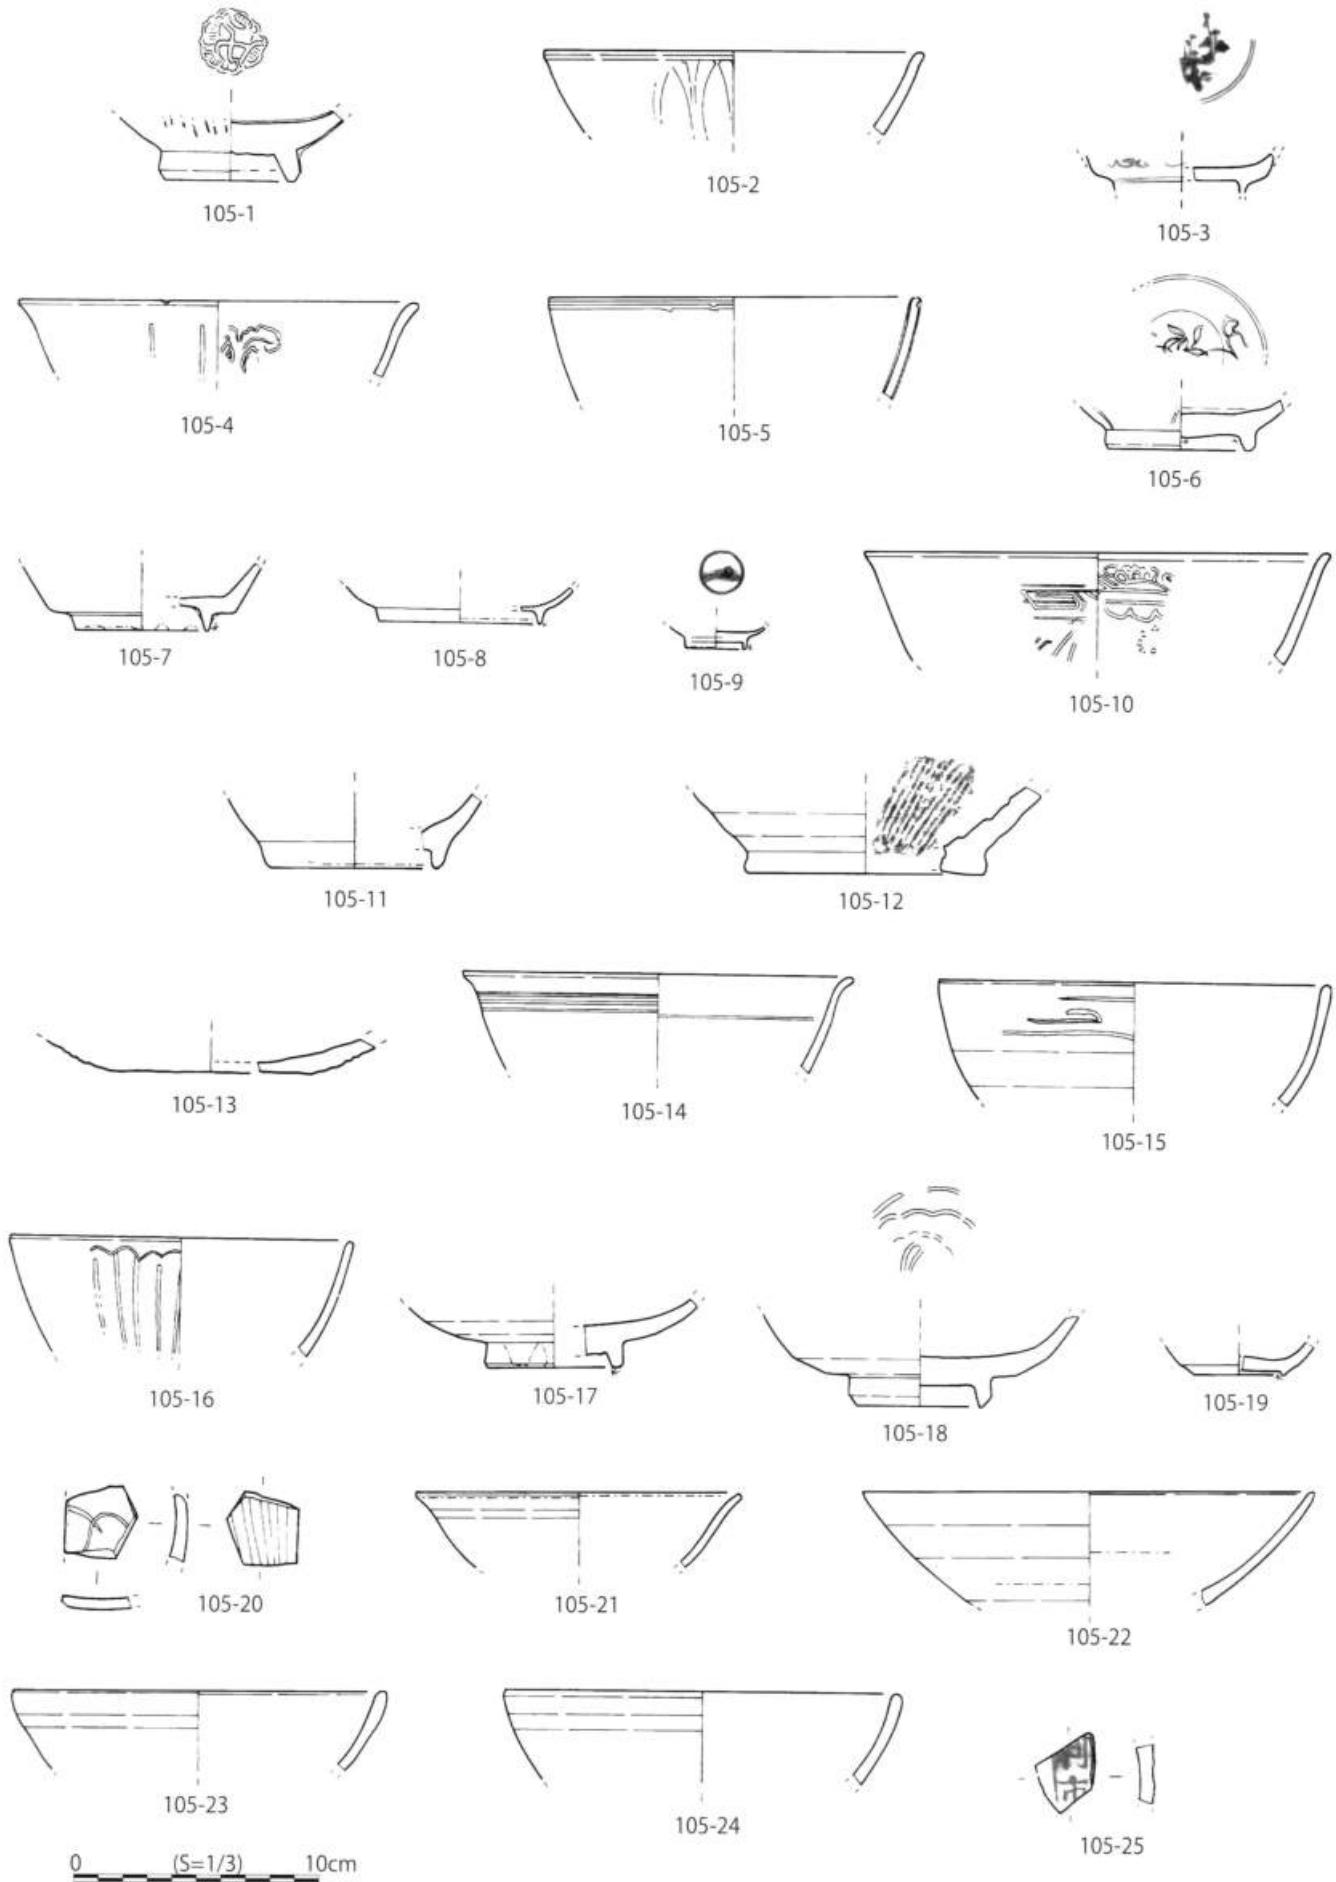
第105図 12次外郭出土遺物実測図(1)

[V層出土遺物] (第105図-13～25、第106図-27・33・34・37～39・41) 13はグスク土器の底部(第3様式)。混和材の石英を多く含む。14～20は青磁。14は龍泉窯系IV類。口縁帯に弦文を配する。17も同IV類で見込みは幅広い。15・18は同V類。15はいわゆる雷文帶碗。ヘラ描きで施文する。16は同VI類の細蓮弁文碗。19は碁笥底の杯。見込みは膨らみ高台内側の削りは浅く無釉となる。20は窓部が残存する小型の器台か。外面に幅の狭い蓮弁を配する。21～24は白磁。21はA群(口禿・景德鎮窯系)の碗。22はF群(今歸仁タイプ・浦口窯系)。口縁内側を斜位に面取りし、外面は胴部中位までの施釉となる。23・24はC2群(ビロースクII・閩清窯系)。25の褐釉陶器胴部外面には「利市」が印字される。27は3/4を欠損していて銭種不明。

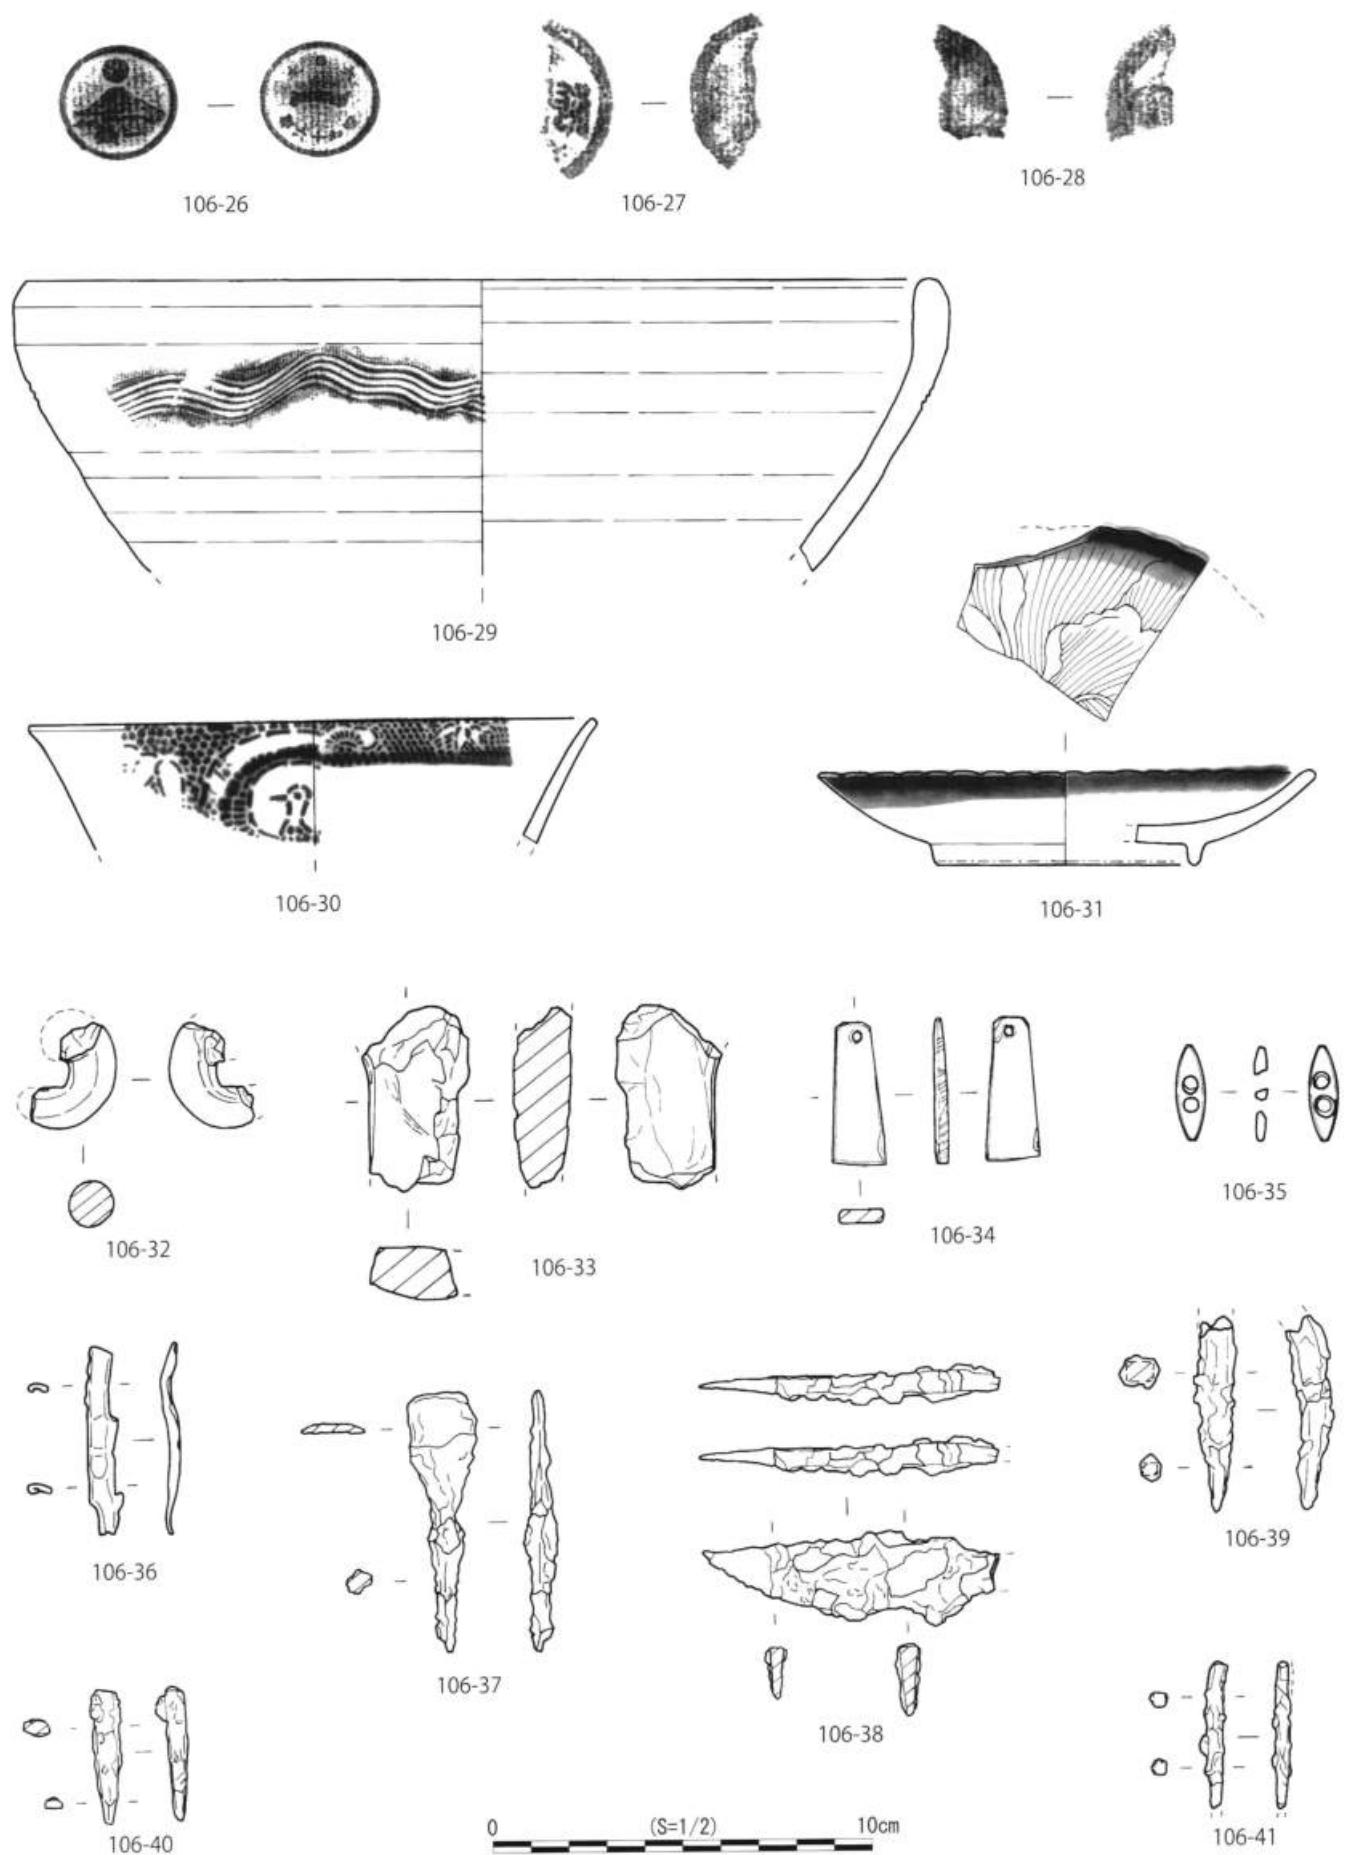
第106図 12次外郭出土遺物実測図 (2)

[I・II層出土遺物] (第106図-26・29・30～32) 26は富士一錢アルミニウム貨で、表に菊の紋章に富士山と瑞雲が刻印。裏に大日本、一、昭和16年とある。29は壺屋焼の鉢で口縁帯に波状文。30は砥部焼の口縁部。31は近現代の皿で産地不明。

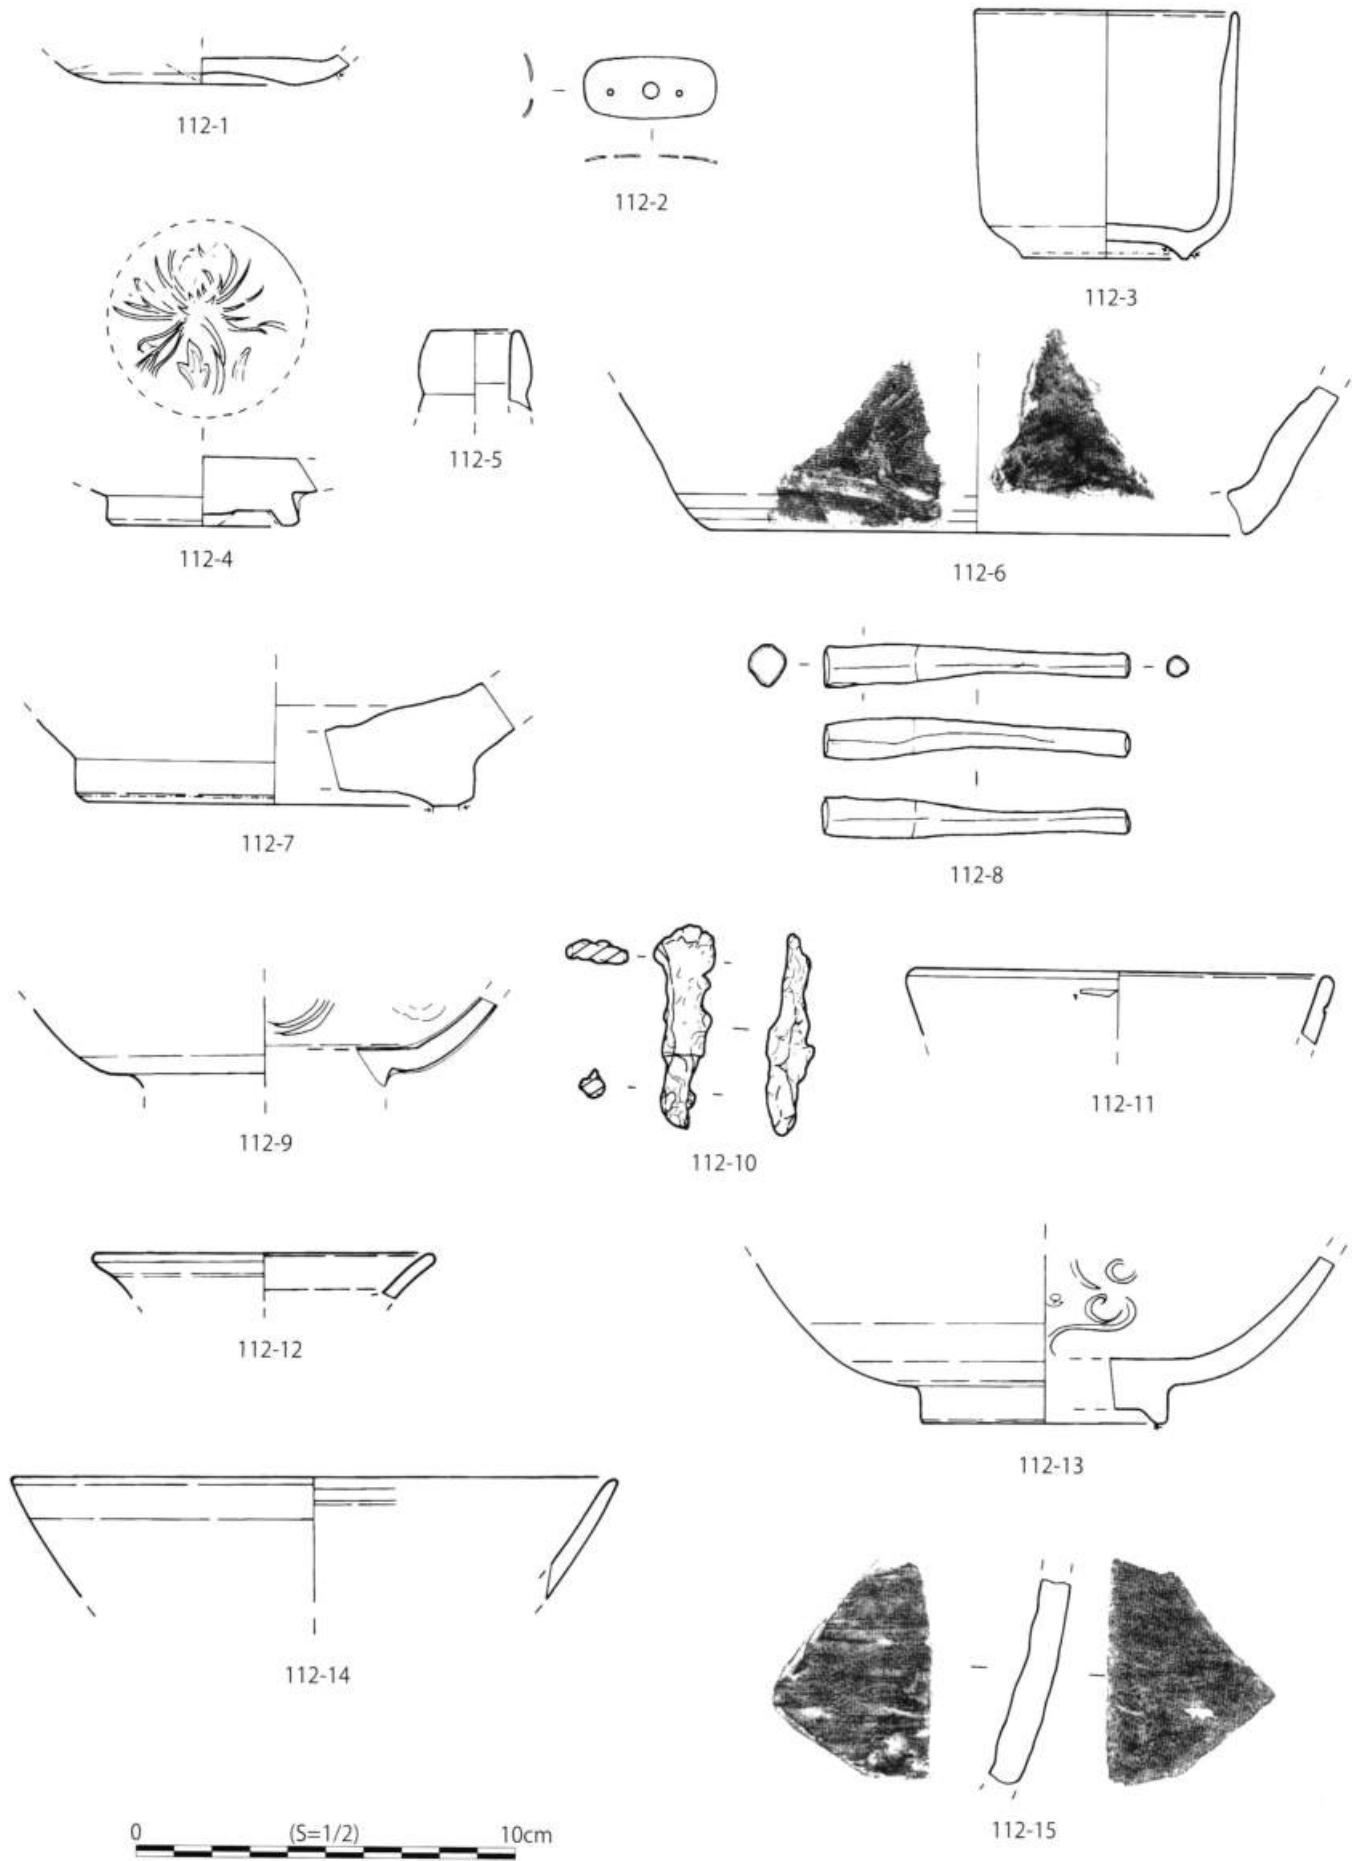
第112図 14次外郭出土遺物実測図

[Bトレンチ（中央城壁上）出土遺物]（第112図－10～15）10は鉄釘で腐食が著しい（I層）。11は龍泉窯系V類か（I層）。小破片のためIII'類ともとれるが、暫定的にV類とした。12は同安窯系の浅い皿。13は龍泉窯系青磁I類底部。外底から内底が厚く、高台は小さい。見込みは広く内側には劃花文が施文される。14は同安窯系の碗口縁部で口縁内面上部に界線を巡らす。今帰仁グスクで碗の出土は珍しい。15はカムィヤキB群。

[Cトレンチ（南側城壁外）出土遺物]（第112図－8）8は青銅製煙管の吸い口。土が付着しこびりつく。

[Dトレンチ（外側カーザフ地区側）出土遺物]（第112図－9）9は龍泉窯系青磁I類で見込みは広くつくる。内側には劃花文が施文される。
