# 史跡 今帰仁城跡

—— 外郭発掘調査概報 ——

2006年 3月

沖縄県 な き じん 今帰仁村教育委員会

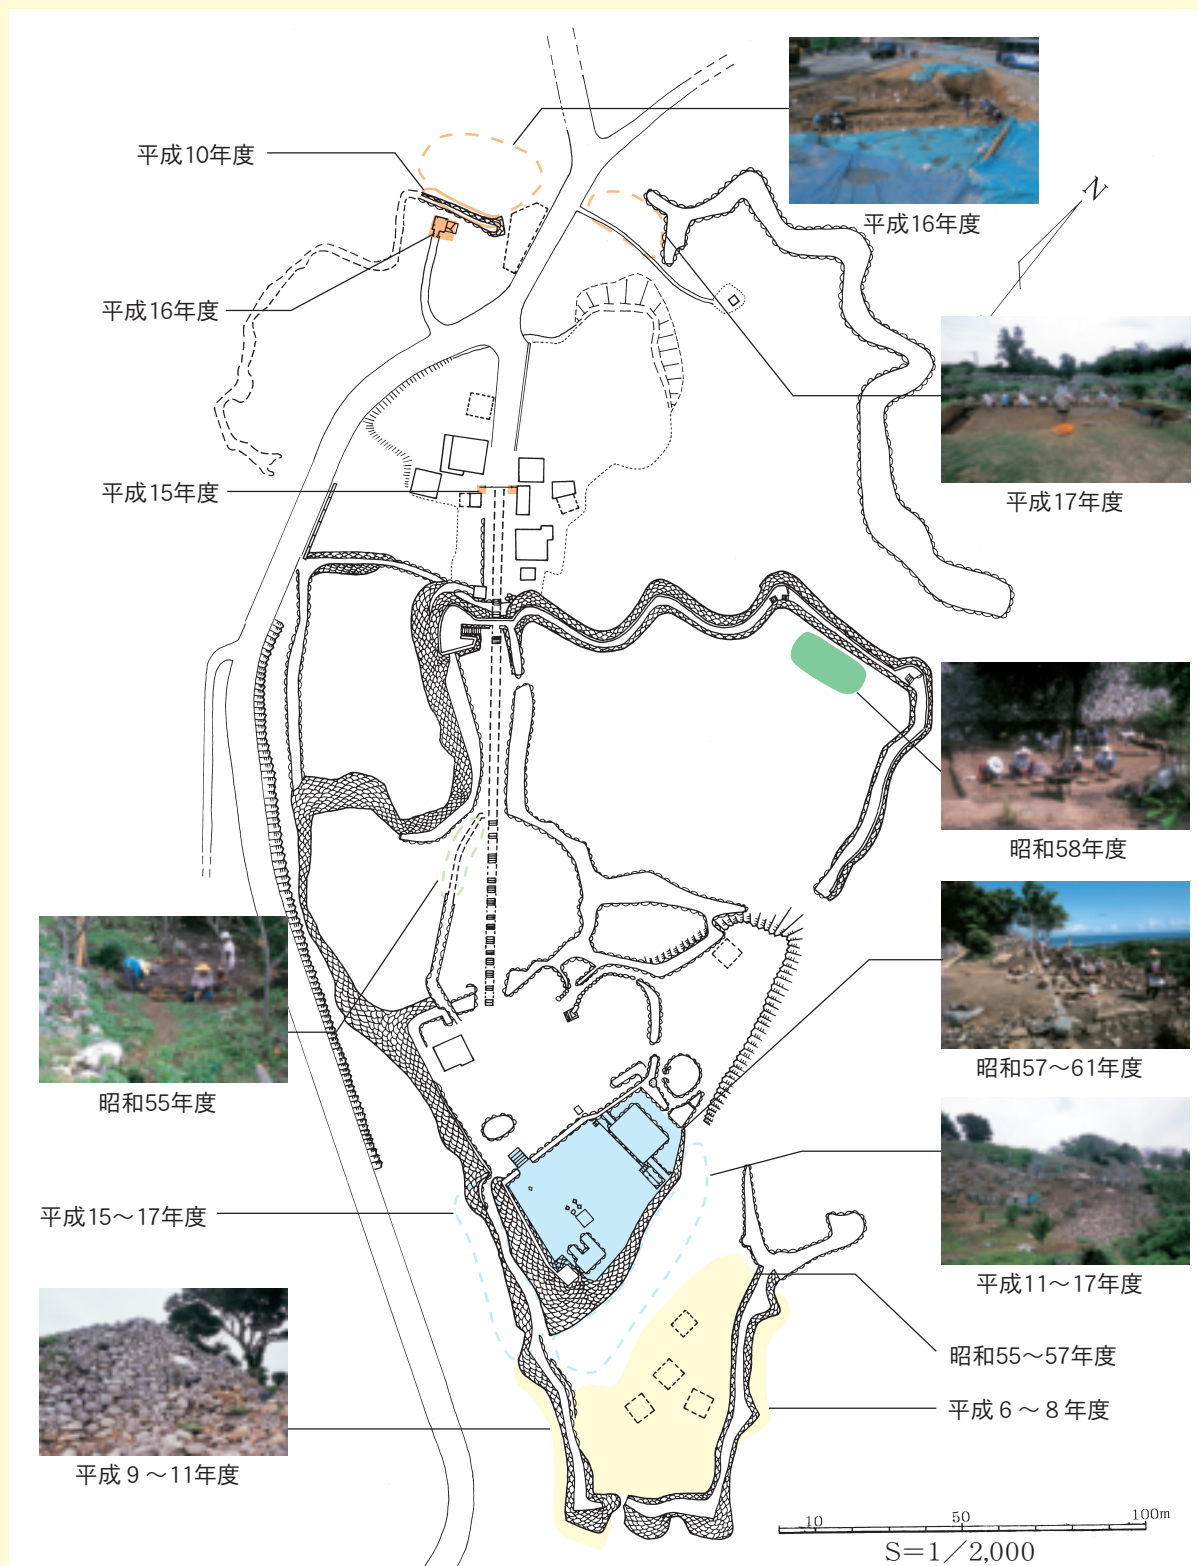
第4図 今帰仁城跡調査箇所位置図

今帰仁城跡の調査はこれまで昭和55年度より年次毎に行われています。石垣で囲まれた郭は大別して10あります。そのうち本格的な発掘調査が実施されたのは旧道の郭、志慶真門郭、そして主郭（俗称本丸）の3ヶ所です。発掘の規模は決して大きくありませんが、城壁の整備の中でも城壁の修復に伴って根石の確認調査などを実施しています。

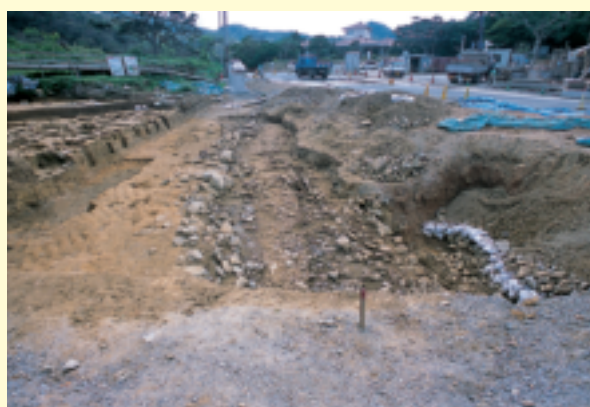
同左（石積遺構）

今帰仁城跡の外郭は発掘以前より地表面に露出している遺構が数多く見られます。石垣はその代表的なもので、今帰仁城跡の大隅郭を区画する大きく蛇行する石垣は存在感のある遺構の一つです。また外郭を区画している石垣は北側の東西に位置しています。中でも東側の石垣は良好な状態で保存されています。この他にも外郭内を区画する石垣や土留め石積みなどの遺構が地表面の観察によって知ることができます。区画される石垣の一部は現在は樹木で覆われていますが、聞き取りによるとかつてはこの側を通り平郎門へ行ったとされます。また外郭は指定以前には畑として利用されていた経緯があります。このため畑を区画する石列や用途不明の石積みが分布しています。

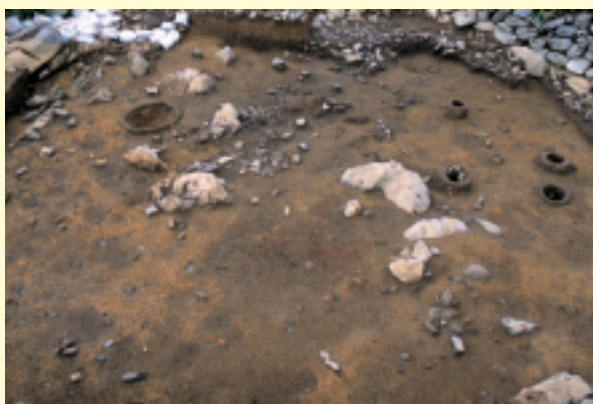
2 次外郭調査（遺構検出状況）

一方、発掘を進めていくと現れる遺構の代表的なものが、柱穴や土坑とよばれる「穴の跡」です。グスク時代の建物の多くは掘立柱建物という地面を素掘りして柱を据える建物でした。このため発掘を進めていくと沢山の柱穴やゴミ捨ての穴等が検出されます。これらの遺構を丁寧に発掘することで、外郭に建てられていた建物の様子を知ることができます。

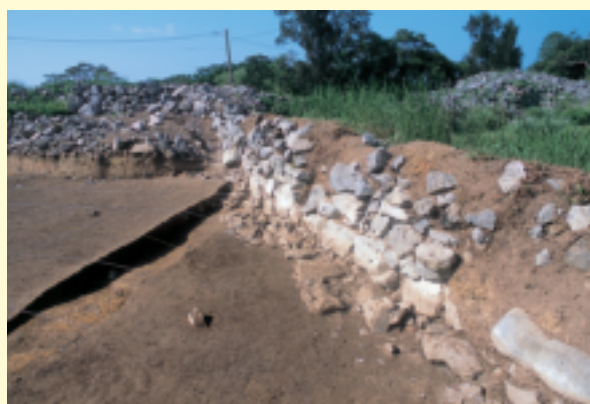
同左（石積遺構）
