今帰仁村文化財調査報告第9集

今帰仁城跡発掘調査報告Ⅰ

今帰仁城跡発掘調査報告 I

— 志慶真門郭の調査 —

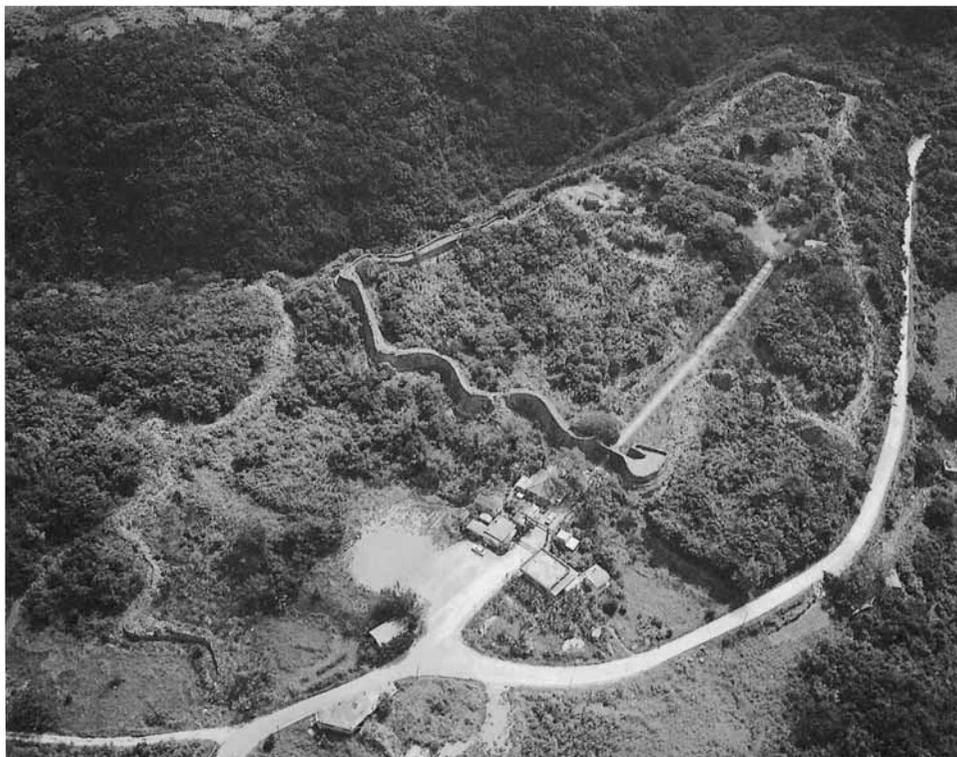
今帰仁城跡全景（右上の城壁内が志慶真門郭）

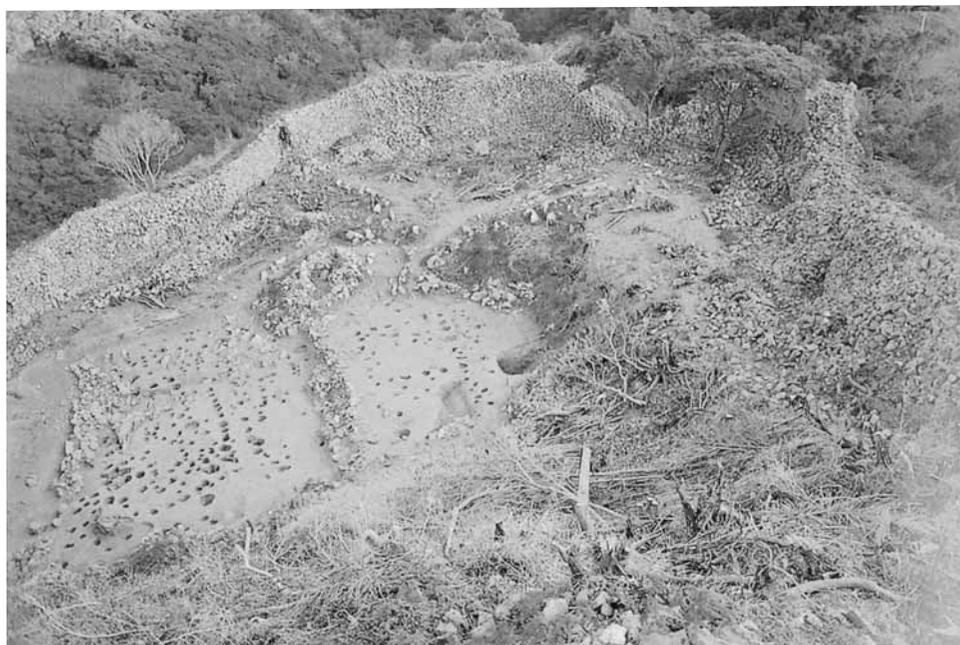
志慶真門郭（本丸より）
