今帰仁村文化財調査報告第14集

今帰仁城跡発掘調査報告Ⅱ

な き じん
沖縄県今帰仁村教育委員会

— 主郭（俗称本丸）の調査 —

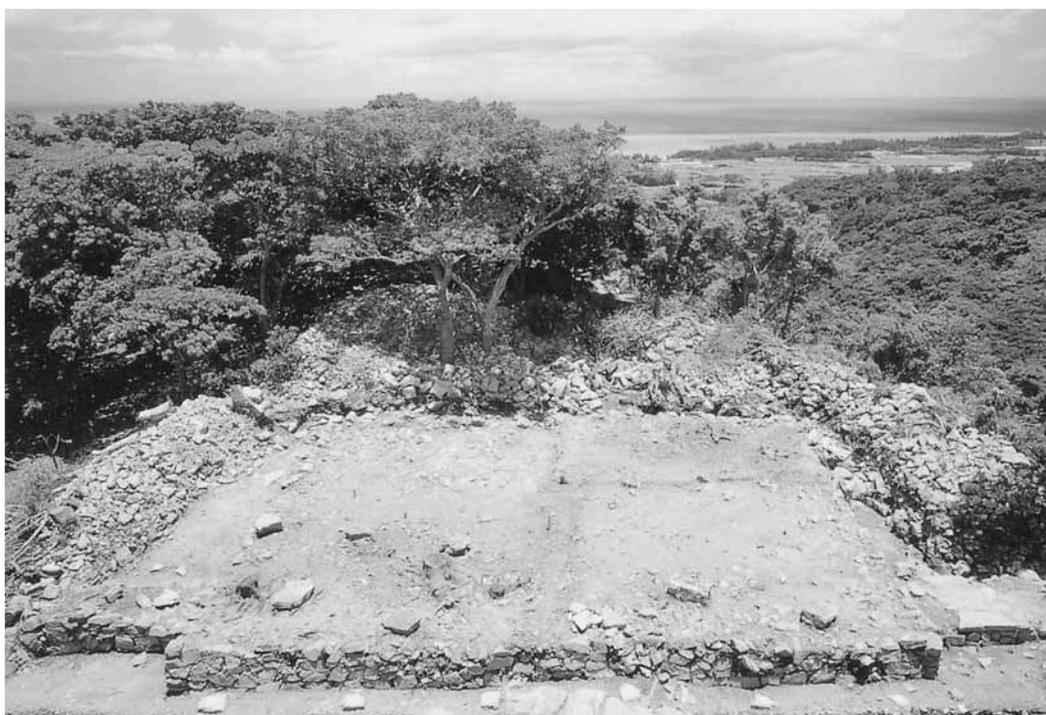
巻頭図版. 4 翼廊付基壇建物跡（第Ⅱ期）

2. 翼廊付基壇建物跡（第9図）（巻頭図版. 4・P L. 18～20） 第Ⅱ期の石垣を築いて最初に建てられたと考えられる建物で、南北10.3m・東西13.8m・高さ約90cmの石積み基壇に、東西翼廊が東西石積み城壁まで延びている。基壇上本体部分には梁間4間（約8.8m）・桁行5間（12m）の建物が推定され、基壇の周縁を小さな礎石が一間約2.1～2.6m程の間隔で並んでいる。翼廊が東西に延びること、北側は城壁が近いことなどから考えると建物は南向きであったと推測され、出土遺物に瓦が含まれないこと等から屋根は瓦以外のものか葺かれたものと判断できる。なお、基壇上にあったと考えられる礎石はおそらく後世（第Ⅲ・Ⅳ・Ⅴ期）の時期に除去・改変されたものと考えられる。

1988年は基壇整備、西側の石垣修復工事、第Ⅲ・Ⅳ期の礎石建物跡の遺構表示工事である。第Ⅱ期の基壇整備は、次のように実施した。基壇本体及び翼廊の崩れ部分については、同様の石材を用いて修復した。基壇本体部の高さは現存していた縁石を最高所（北西隅寄り）とし、全体的に一石ほど嵩上げをした。また、基壇下の礎石はそのままにし、上部の削平された面についても基壇下の礎石同様に礎石が配されていたものと推定され、その部分については石の配置を避けて、壁間仕切りの表示をする程度にした。仕切の部材は通称、本部石灰岩と呼ばれるもので、方柱状に加工をして壁の回線標程度にした。また、上部部は高麗芝を貼り、基壇下の礎石周辺は碎石で敷き均した。

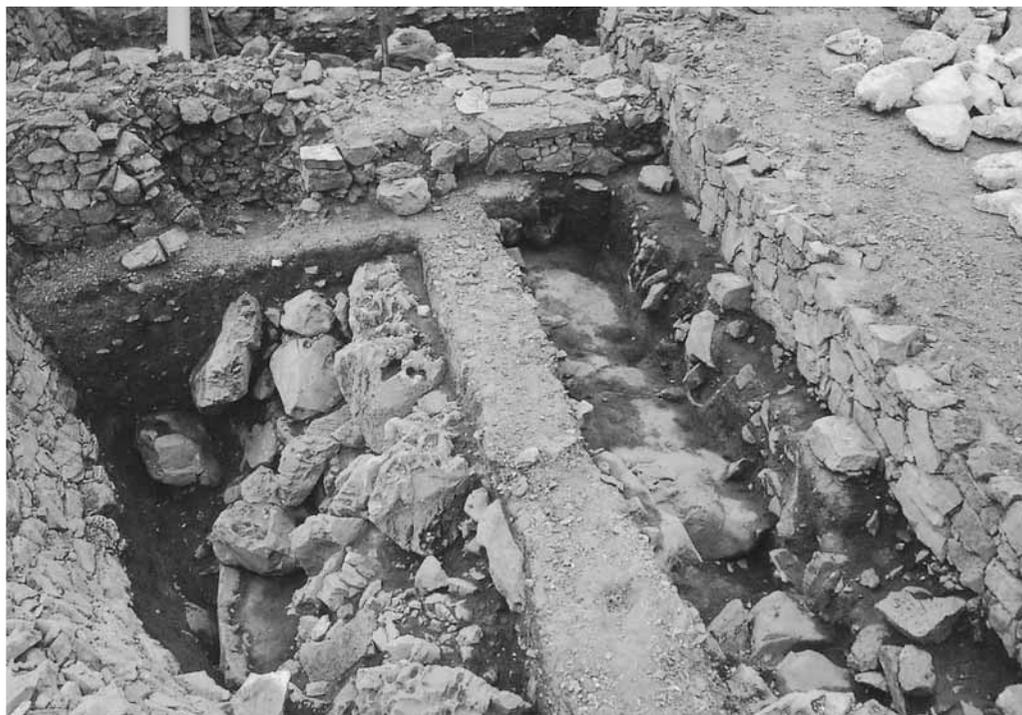
巻頭図版. 5 土留め石積みと掘立柱跡 (第I期)

南北に走る尖った石山の西と東に土留めのための石積みが発見された。西側では3列の石積み、東に2列の石積みを確認された。土留め目的の石積みなので、石積みの面をととのえることなく、無雑さに積まれている。そのかわり、大きな石を用いている。大きいのは直径1.2mもある。東側の土留め石積みを見ると高い所は約2mもある。西側に3列、東側に2列の土留め石積みは土圧を分散するための技法と考えられる。

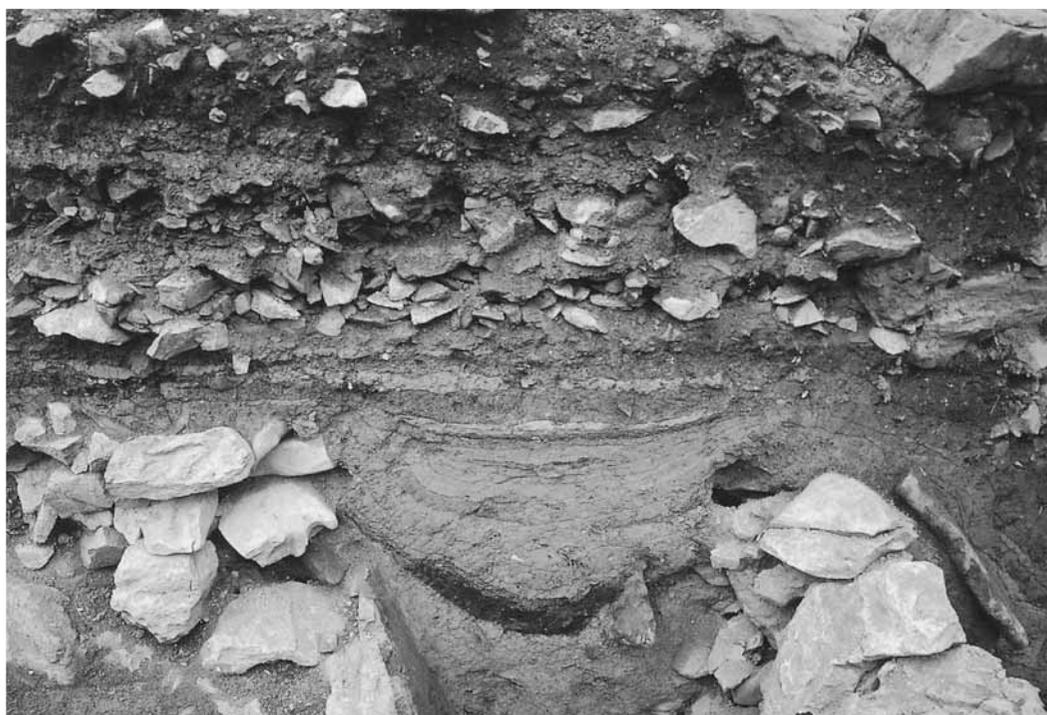
巻頭図版. 6 土留め石積みと版築造成層 (第I期)

2. 版築造成（第3図）（巻頭図版.6・P.L.10・15）土留め石積みが終わるとその石積みの内側に土を入れて平場を造成している。この平場造成は「版築」という技法でなされている。2～5cmの厚さで土を敷き、打ち固めてまた土を敷いて打ち固める。この方法を多いところでは二十数回ぐらい繰り返されている。

このように打ち固められた土はつるはしをはじき返すくらい固い。版築に用いられた土は赤褐色、黄褐色、黒褐色などの色土であるので、版築は縞紋様を呈している。

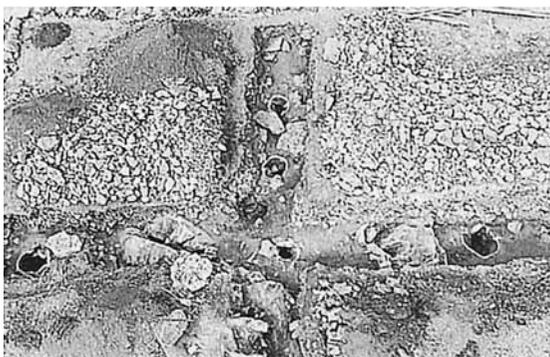
P L. 5 基壇建物跡内の試掘状況

年1月5日～12日、D-1・2区第Ⅸ層の完掘により、土留め石積がより明瞭になる。基壇内E-2区で試掘を試みる。これまで発掘をすすめている基壇南面の東西トレンチ及び基壇東の南北トレンチの層序を検出、写真撮影を終える。基壇内の試掘により、基壇の中は大きさ5～15cmの角礫を詰め石として入れるものであることが分かった。なお、角礫下で遺物包含層が認められ、柱穴が2基検出された。十字状に試掘トレンチを設け、合計して東西に7基、南北に3基の柱穴が認められた。後は実測作業に取りかかった。

第Ⅰ期の建物遺構は基壇内の試掘調査により確認された。調査は基壇内で行い、東西南北にトレンチを設定し掘り下げた。その結果、基壇本体の中の構造は土や石を固めたりす

るものではなく、小さな角礫を詰めるだけのものであることが確認された。建物跡は確認されているが、その規模については現在のところ不明である。建物南側に幅約1m、長さ約9mの石敷きの遺構を伴い、建物外周（西、北、東）にコの字状の柵を廻らすものであることも分かった。なお、整備の手法としては、上面に第Ⅱ期の基壇建物跡が整備されることで、周囲の柵列だけを整備することにした。柵列の柱を表示するものとして、その材をリュウキュウツゲの低木に選定、植栽による整備とした。

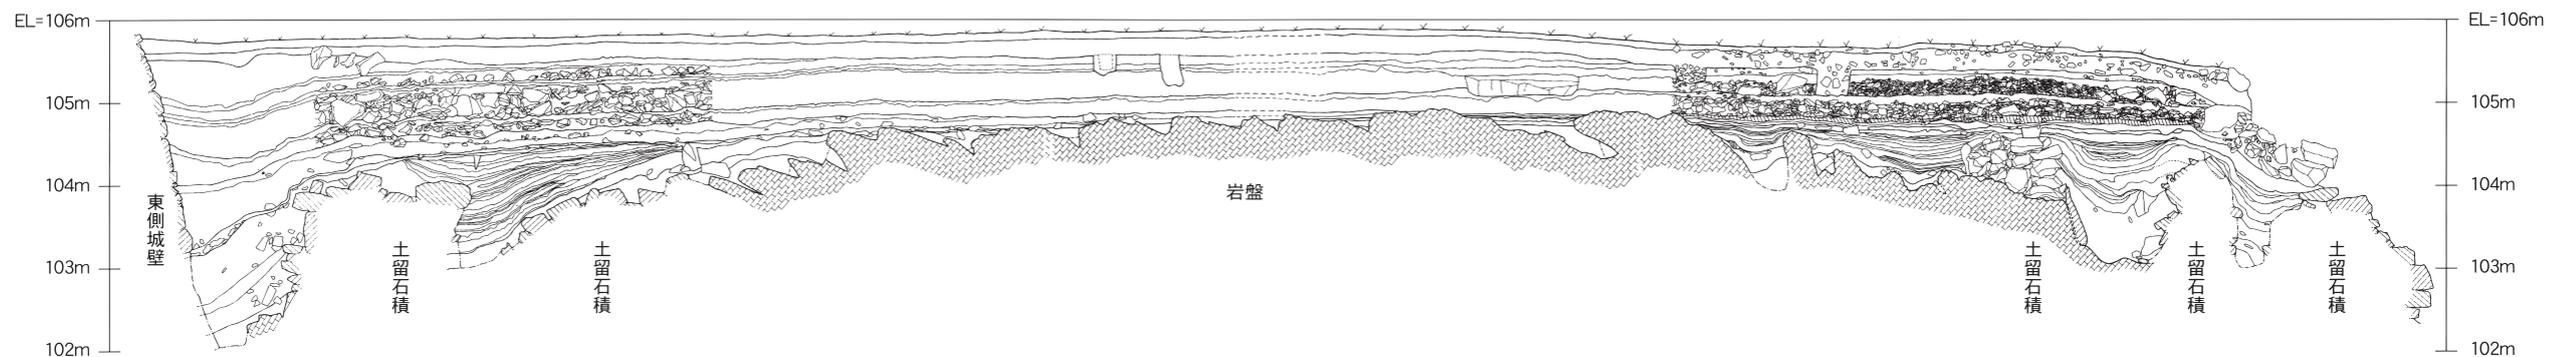
第3図 東西トレンチ土層断面図

第Ⅲ層— 角礫（古生代石灰岩）と土による造成層。厚さはD-1地点で120cmと厚くD-2で50cm、D-3で30cmと漸次薄くなっている。地点により、層の枚数が異なっている。下表に示すように、D-1で6枚、D-2で4枚、D-3で3枚の層で敷地拡張のための造成がなされている。遺物は、ほとんど含んでいない。【時期区分 第Ⅲ期】

第Ⅳ層— 角礫と黄褐色の土を敷き詰めた造成層。Ⅲ層と同様、地点により層の枚数や造成の丁寧さにも違いをみるが、基本的には2枚1組の単純な造成層である。厚さは20cm程で、まず5～10cm大の角礫を15cm厚程敷き詰め、その上に3～5cmの黄褐色土で被覆して整地している。D-3地点では1、2に比べて角礫が丁寧に敷かれ、更にその下に1～5cm大の小角礫層が3～5cm厚で密に敷かれている。遺物は、ほとんど含んでいない。

1. 土留め石積み（第3図）（巻頭図版.5・P.L.10・11・15）築城の最初の事業がこの土留め石積みである。平場のない尖った石山に城を築くためには平場を造成しなければならない。平場を造成するためには土留め石積みが必要である。

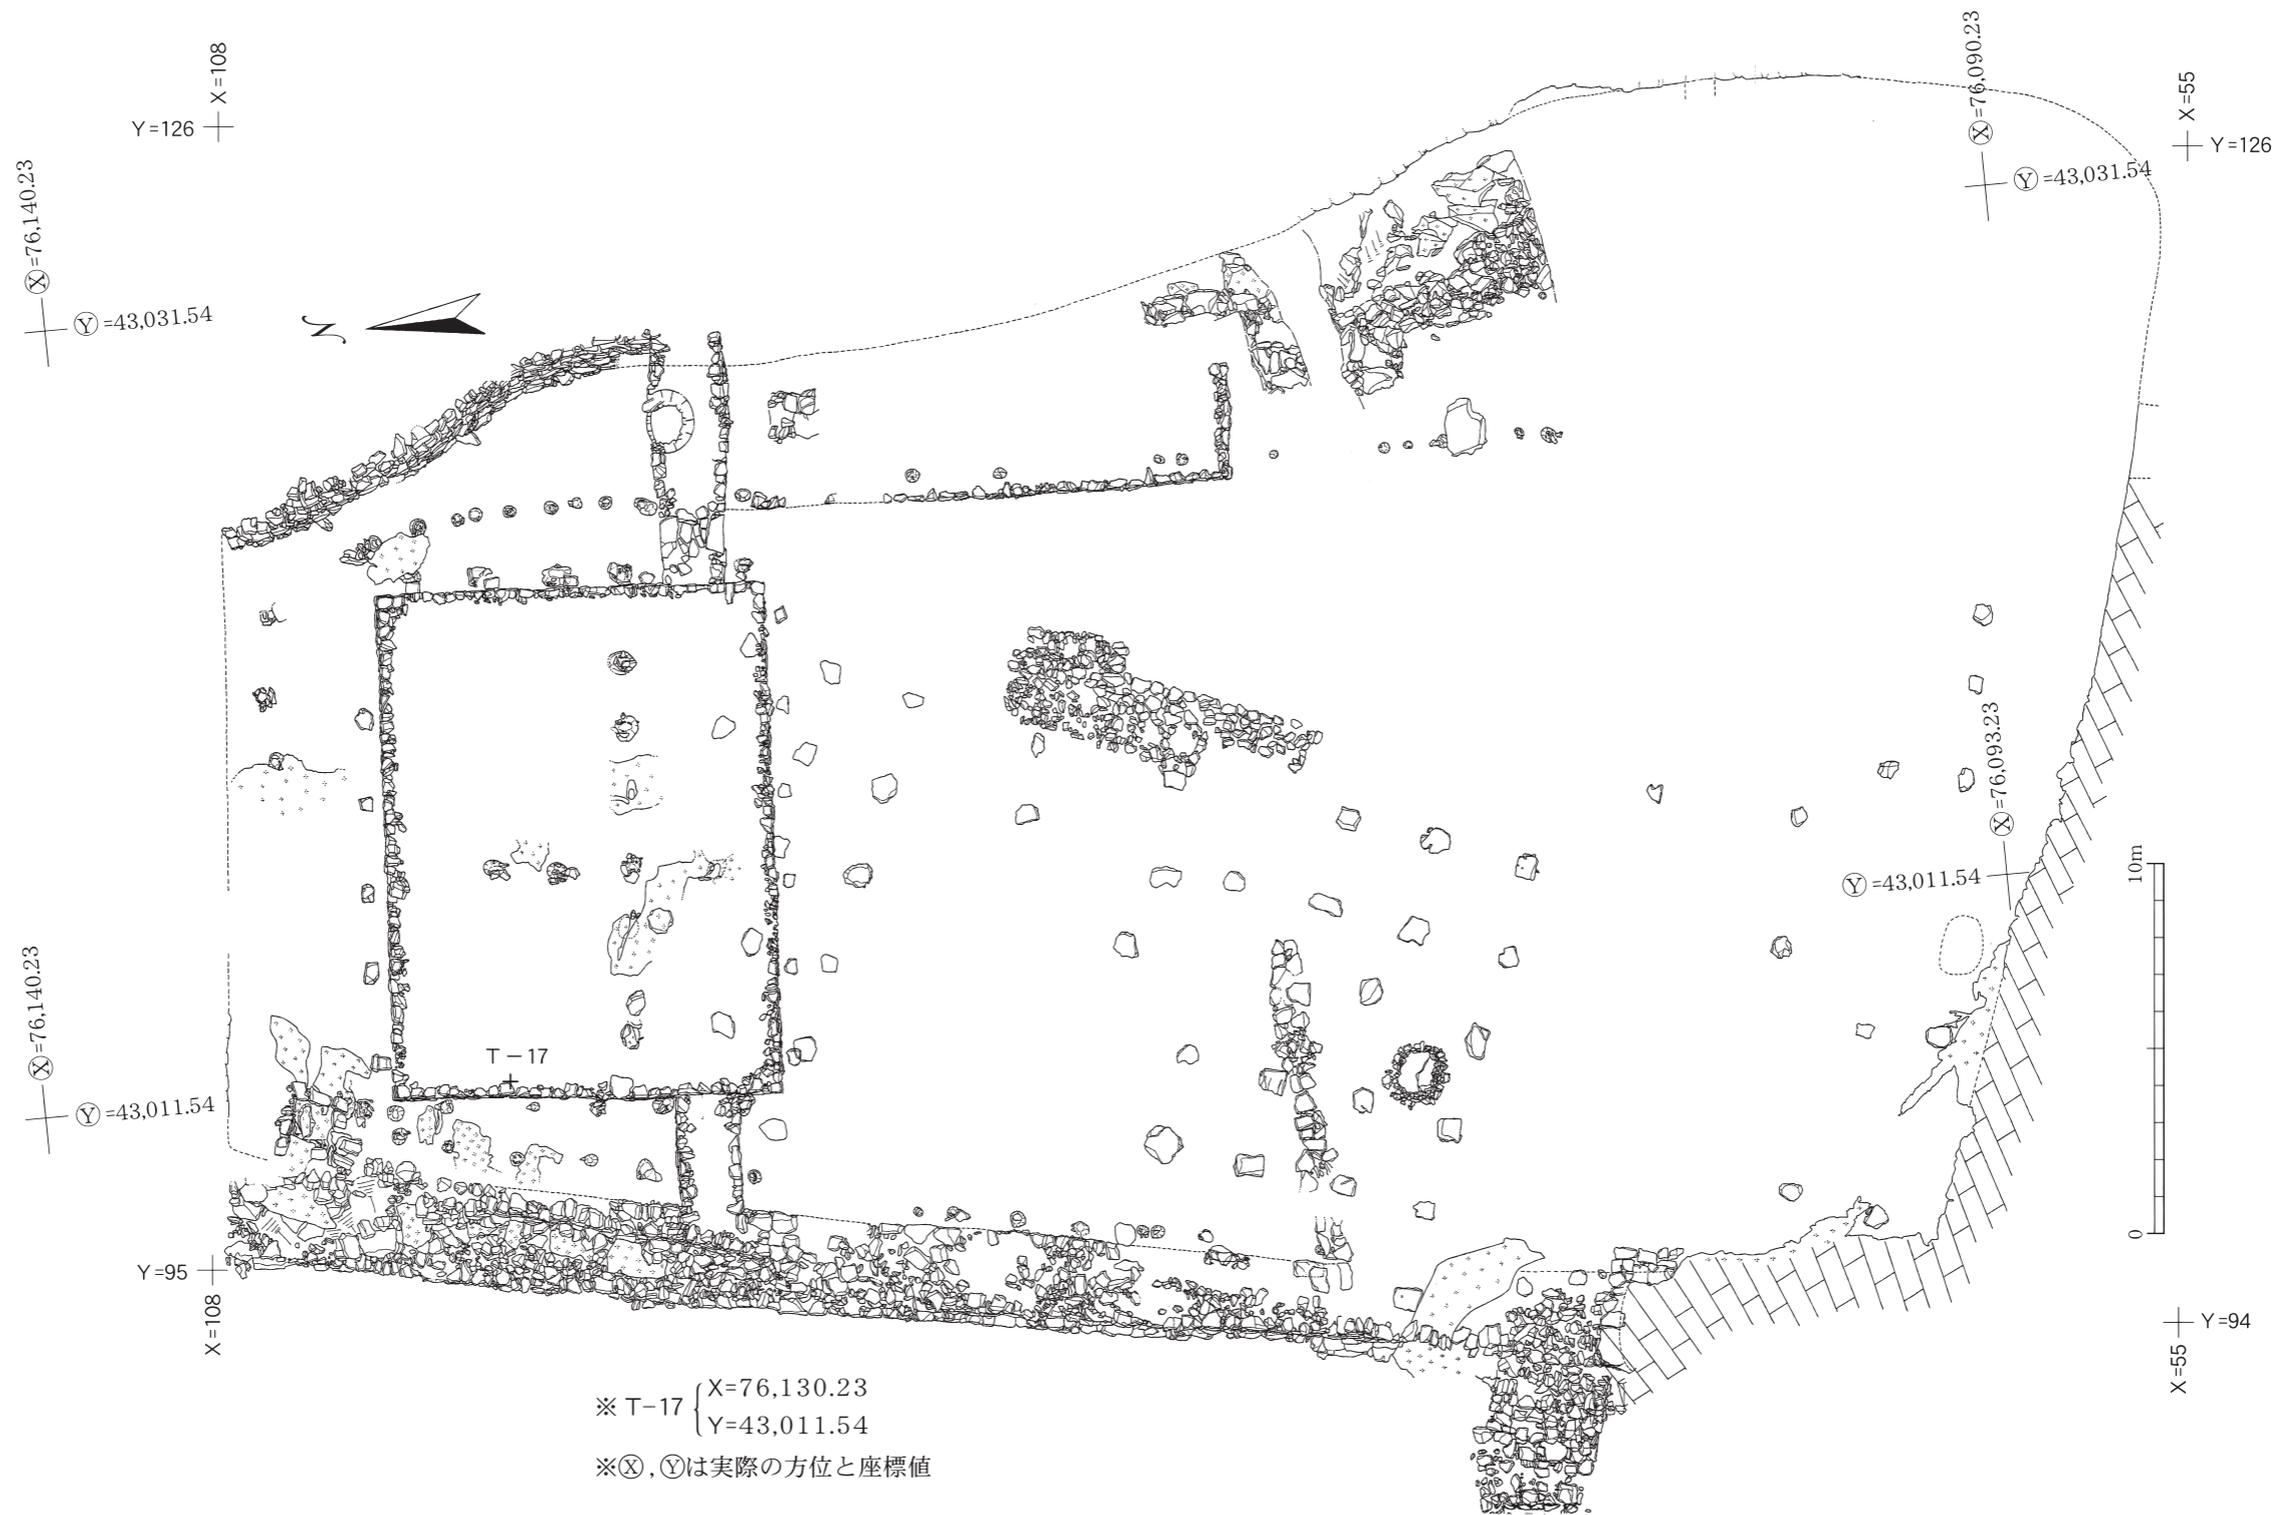
第6図 I～IV期遺構重ね図

今回行った主郭（俗称本丸）の調査で検出された遺構は層序・遺物とあわせてIV期区分した。これに現在も継続的に参拝者の訪れる「火の神祠」などの監守が城下へ移り住んで以後の遺構を便宜上V期として以下に記す。各遺構の図化記録は今帰仁城基準点T-17（X=76,130.23 Y=43,011.54）を座標の原点としX=100、Y=100を与え遣り方を設定した。本地区の方位は平面直角座標系第15系の北より東へ8°0′00″振ったものとする。以下遺構図中のX・Yの方位・座標値はこれに準ずる。記録化は沖縄県教育庁文化課及び奈良国立文化財研究所の指導のもとに行った。実測図化は一部土坑に関しては平板測量を行ったがほぼ総て遣り方実測で行い縮尺は基本的には1/20とした。掲載した第6図はI～IV期の遺構図を重ねた図面である。

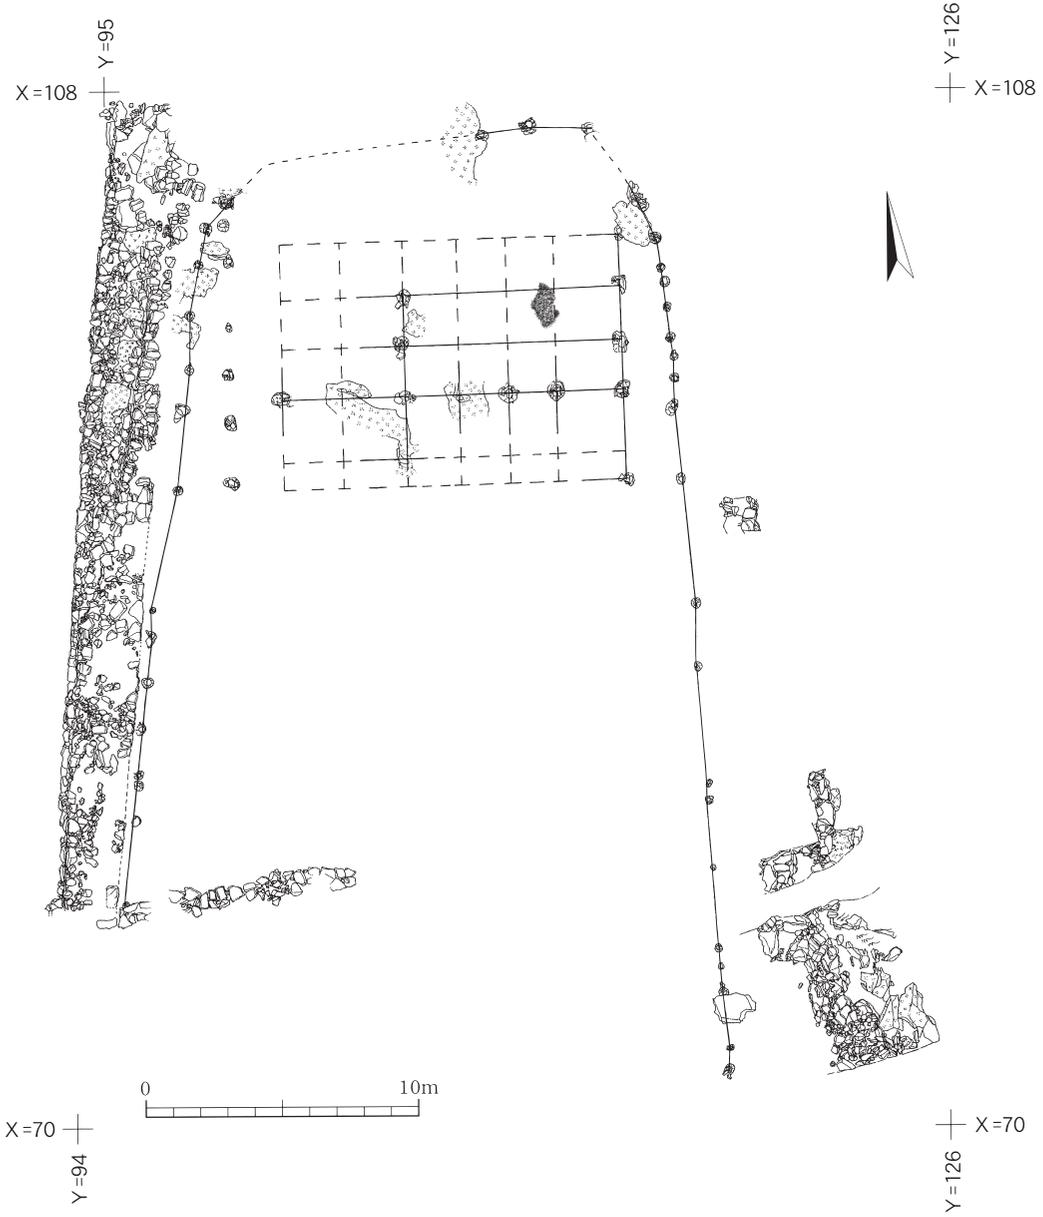
第7図 第I期 遺構平面図

3. 柵列跡（第7図）（巻頭図版.5・P.L.14・16）平場造成が終わると防御施設として柵を廻らしている。南側は石山になっていたもので、柵は東、北、西に廻っている。東に20本、北に3本、西に15本の計38本のピットが列をなし検出された。未発掘の部分で検出される予想本数と合わせると、おそらく60本ぐらいのピットが廻っていたと考えられる。柵の柱穴は深さ40cm以上のもの21本、30～39cm11本、20～29cm6本で深い穴（平均で38cm）が多い。柱穴の口径は40cm以上6本、30～39cm19本、20～29cm13本（平均で31cm）で深さに比して口径は小さいのが多い。また、柱穴の底径は10～15cm20本、16～20cm13本、21～25cm5本（平均で16cm）で、直径10～20cmぐらいの柱が使用されていたと考えられる。

5. 石敷（第7図）（P.L.28）南側の石山と西側の柵列が合流するところに幅60～80cm、長さ9.6mの石敷きが発見された。これが第Ⅰ期の入り口（門）と考えられる。一部第Ⅳ期の礎石があるところなどは発掘していないので、実測図ではその部分がぬけている。

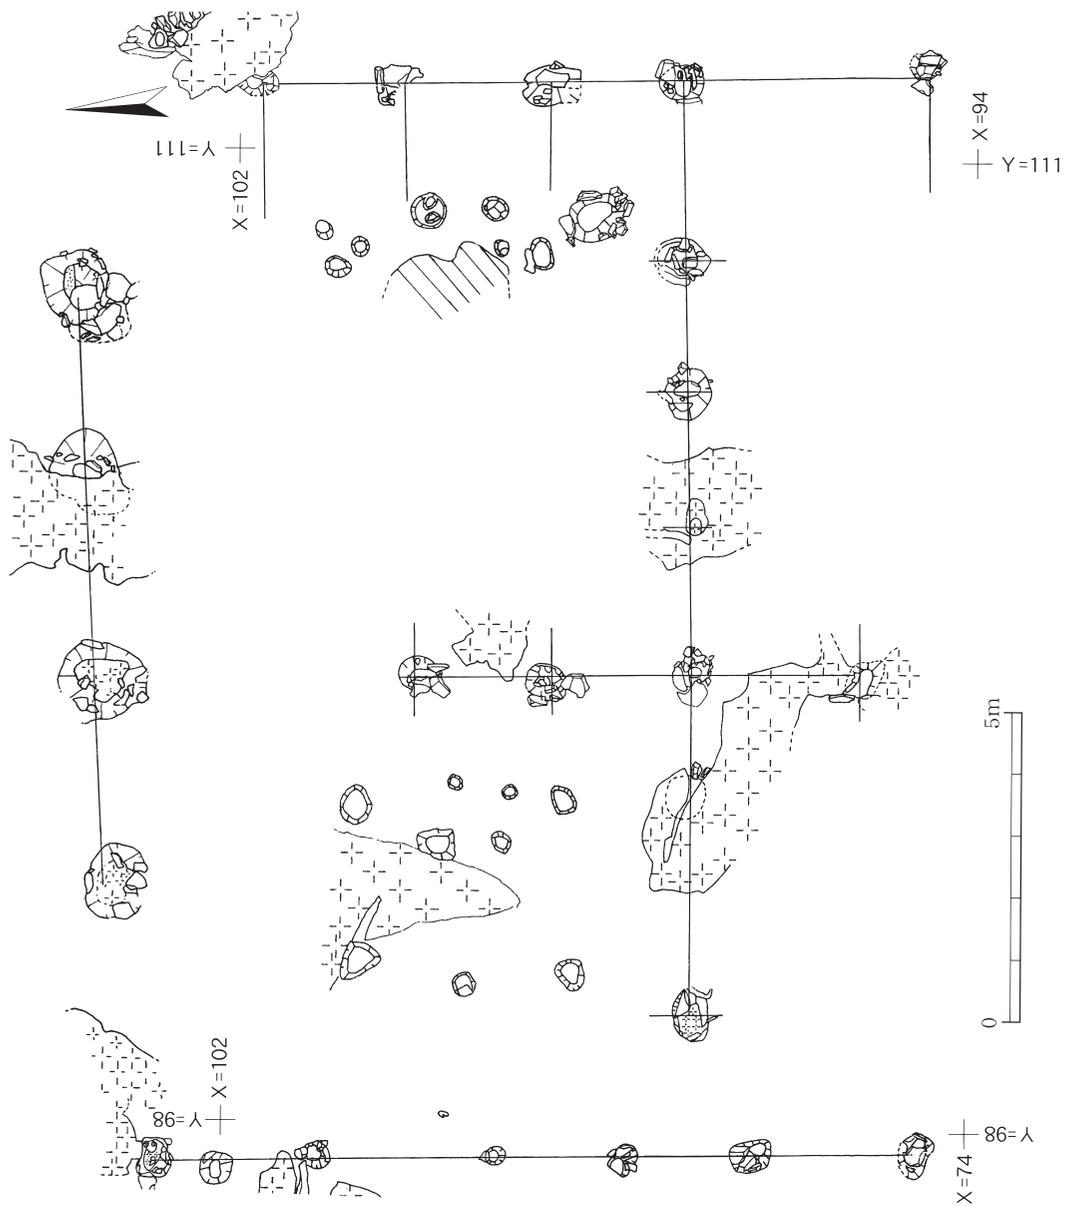
第8図 第I期 掘立柱建物詳細平面図

4. 掘立柱建物（第7・8図）（P.L.5）柵が廻らされた平場に掘立柱建物が建てられる。1.8～2.2mを1間とする建物と考えられるが、第Ⅱ期の基壇を壊さなければ発掘できない。したがって一部の試掘にとどめたので、プランの把握はできなかった。試掘結果から推測すると1.8～2.2mを1間とし、その規模は第Ⅱ期の基壇建物とほぼ同じくらいと考える。柱穴の口径は60～80cm、深さは50～80cm、底径は25～30cmと比較的大きくて深い。底径も25～30cmと長径になるため、柱の直径は20cm前後と考えられる。

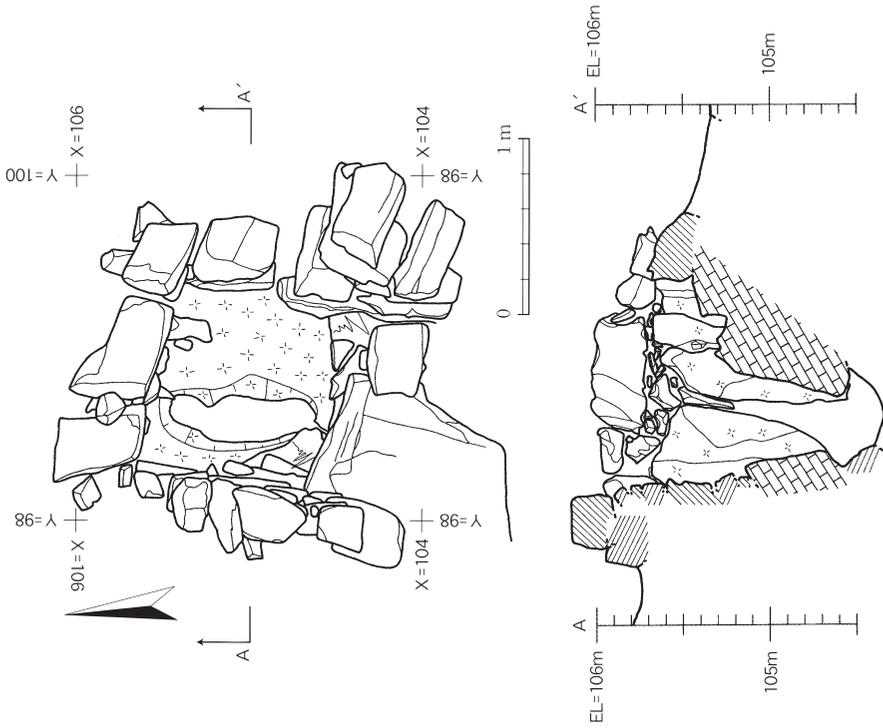
第 10 図 方形石組み遺構図

3. 方形石組み遺構（第10図）（P L. 22） F-3地区、西側城壁の北に方形の石組み遺構が検出された。機能は判然としないが、東西南北約1.2mの平面観方形で深さ約1.2mを計る。埋土は灰混じりの黒褐色土で中国陶磁・自然遺物などを含む。

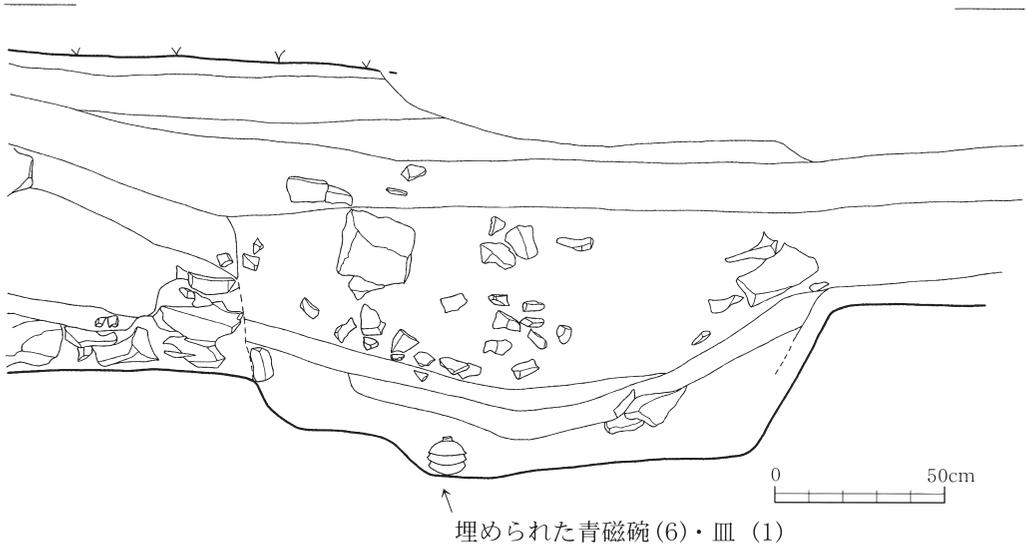
第 11 図 第 2 号土坑断面図

4. 第2号土坑（第11図）（P L. 23・48） C-1地区で検出された第2号土坑は青磁碗6点・同皿1点が伏せた状態で一括出土した。最下部は第Ⅶ層におよぶ。試掘坑断面で確認し掘り広げた経緯もあり掘り形は判然としないが、資料整理から第Ⅱ期の時期に比定されると推定される。

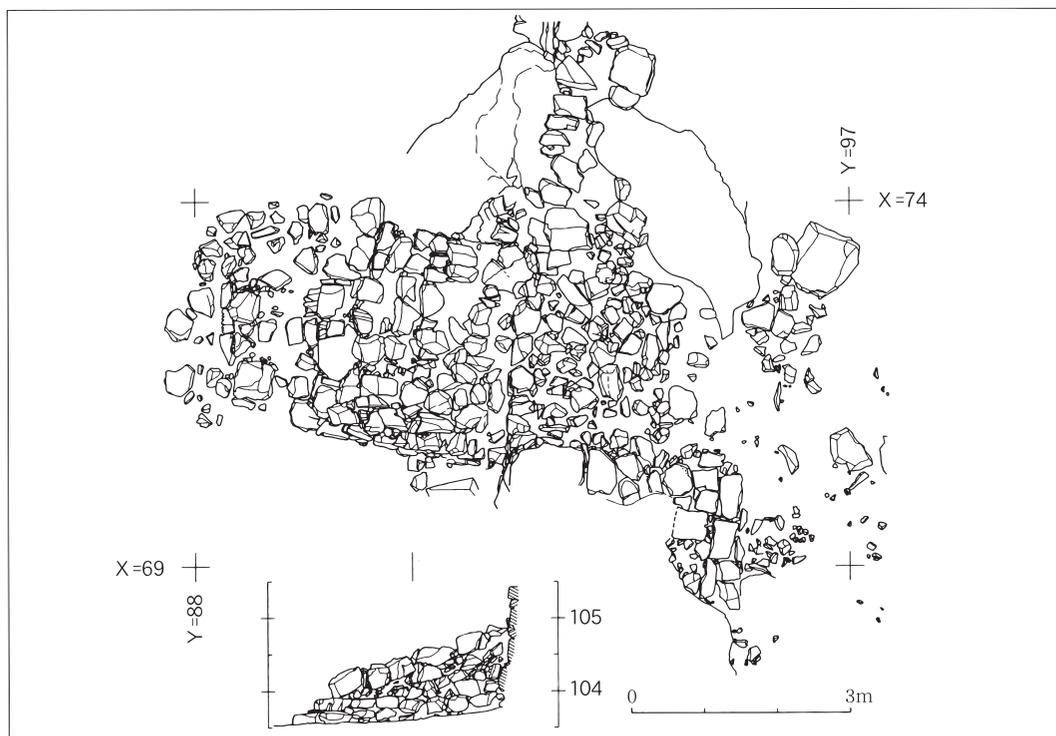
第12図 階段遺構詳細図（S = 1 / 100）

3. 階段遺構（第12図）（P.L.27） 主郭（俗称本丸）と大庭を結ぶ地点西側城壁の南側に石段遺構が確認されている。第Ⅱ期の石積城壁に取り付く形をとるため第Ⅲ期以降に機能した石段と推測される。踏面は下部の数段と上部の数段では基線が異なる。仮に現況から判断して下部を第Ⅲ期、上部を第Ⅳ期とした。

2. 階段遺構（第12図）（P L.27） 第Ⅲ期に構築されると考えられる石段は第Ⅳ期になっても引き続き継続使用されていたと考えられる。先に述べたとおり踏面の上部数段は本期、少なくともⅢ期以降に改修したものと推定する。

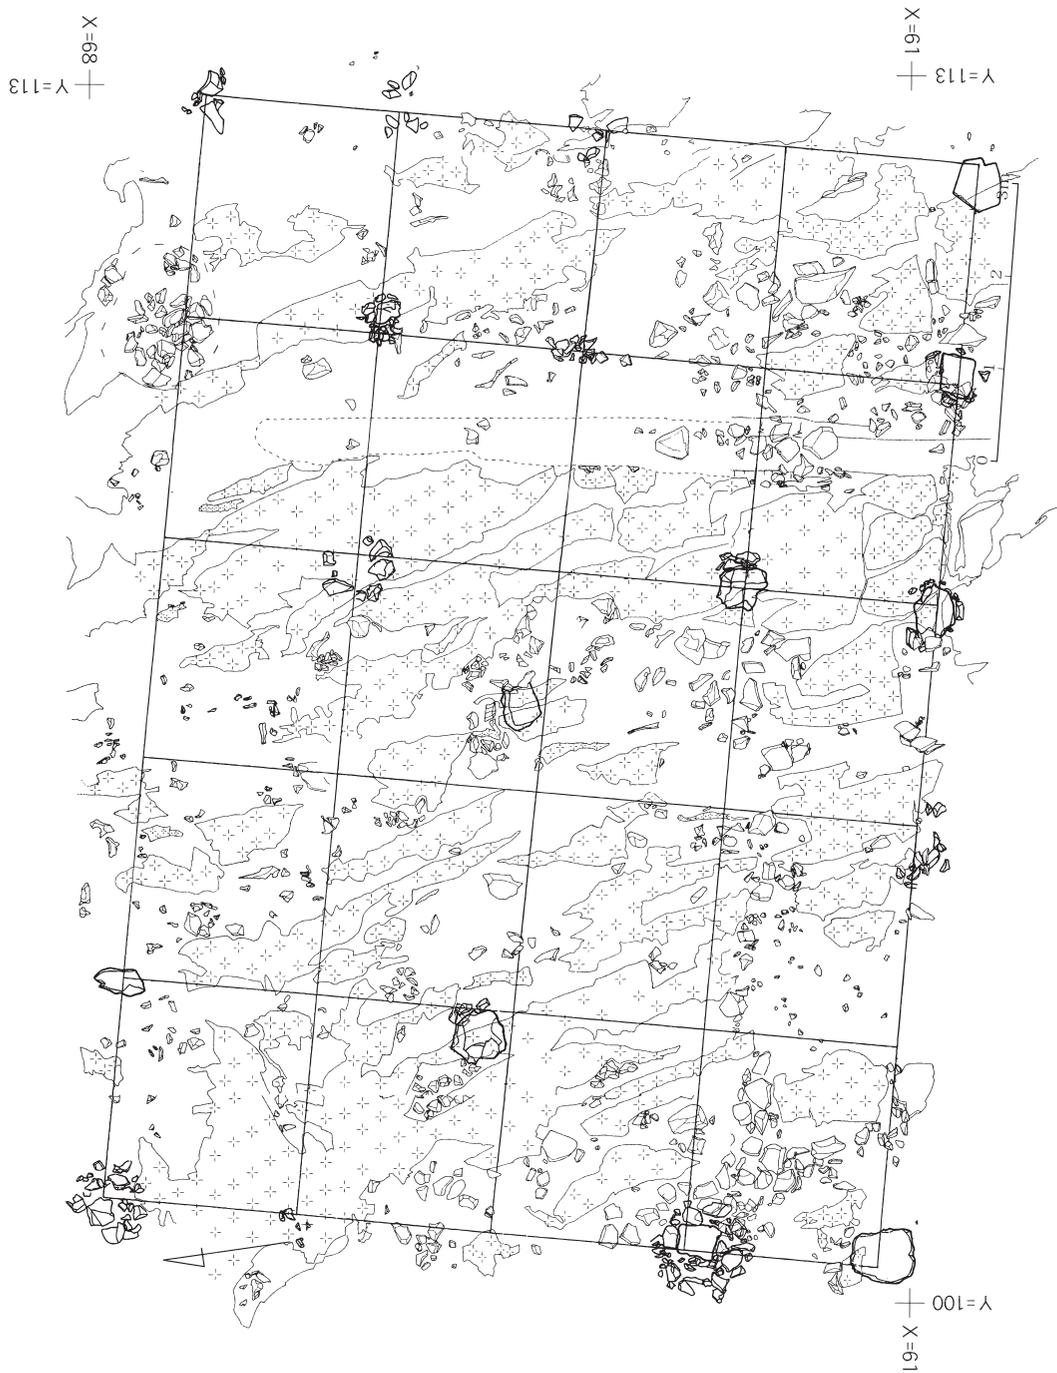
第 14 図 第 III 期 礎石建物跡詳細図

2. 礎石建物跡（第13・14図）（P.L.26） 礎石建物跡が南側で確認されている。礎石は抜かれたと推定され判然としませんが、ほぼ現位置と推定される礎石が8つ確認される、また礎石根固めと判断される礫敷を結ぶと一間約2.1～2.4mを計る。南側石垣沿いには炉跡状遺構が検出されており構造上壁際であることなどを考慮すると若干問題も残るが、志慶真門郭でも同様の焼土面が建物内で確認されており、今のところ建物に付帯した炉と考えられる。また、後述する階段を上っていく道は石敷きで第Ⅳ期の建物跡の方へ向かっており、調査では判然としなかったものの第Ⅳ期とほぼ同じ位置（本礎石建物跡の北側）には別の大きな建物があったことが予測される。

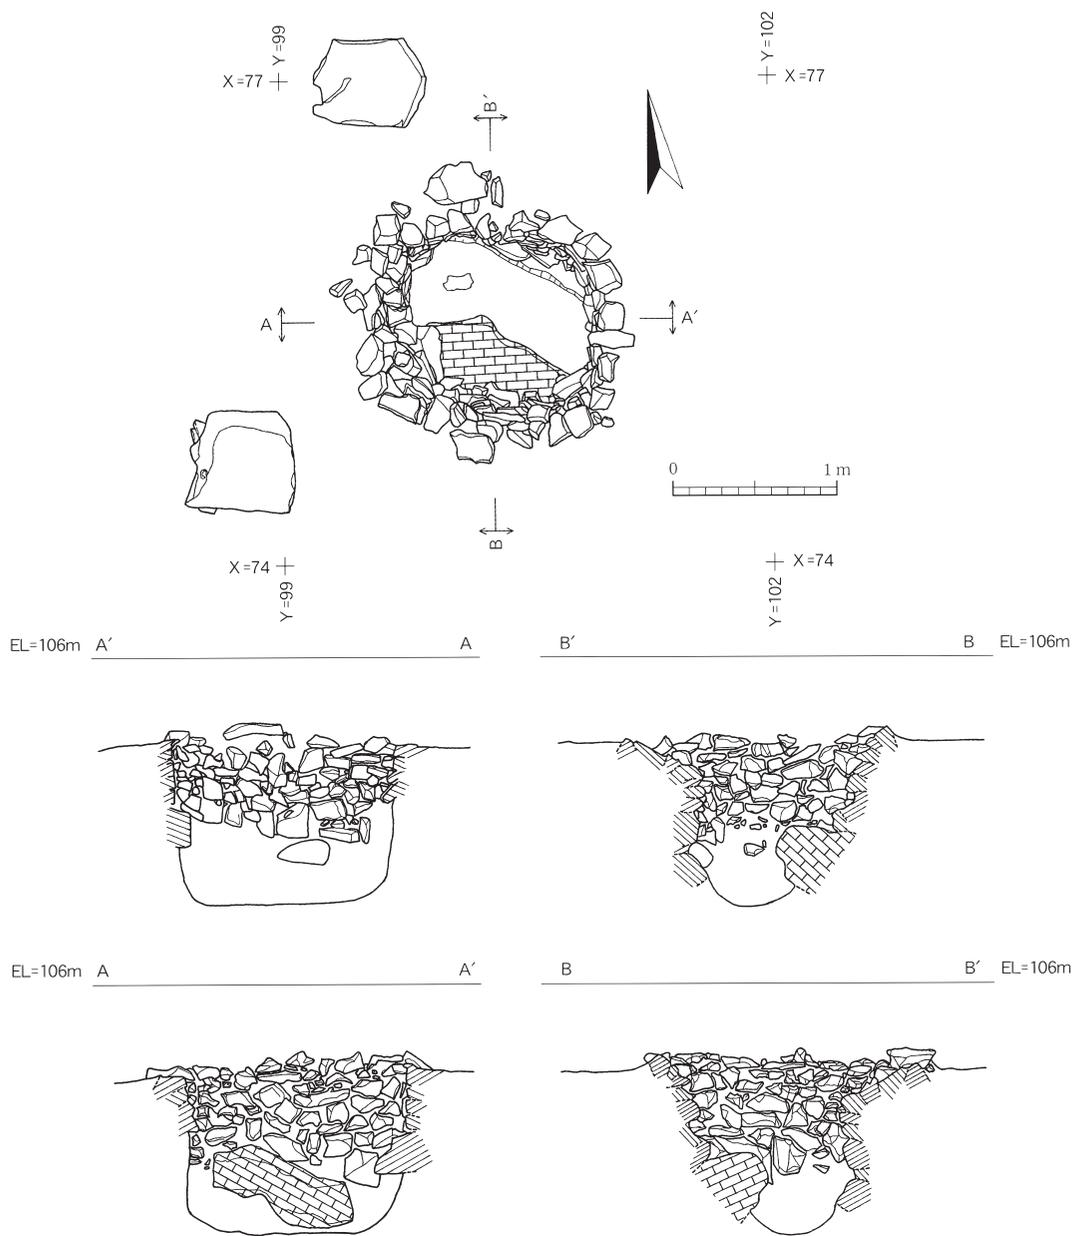
第 17 図 円形石組み遺構（第 1 号土坑）詳細図

4. 円形石組み遺構（第1号土坑）
（第17図）（P L.29・30） C-3地区第Ⅱ層を0～5cm掘り下げた時点で人頭大の礫が円形状に並べられて検出され遺構上面から60cmまでは石組みで、以下石積みは確認されない。土坑下部は地山を掘込み検出された遺物などからも第Ⅳ期を推定する。

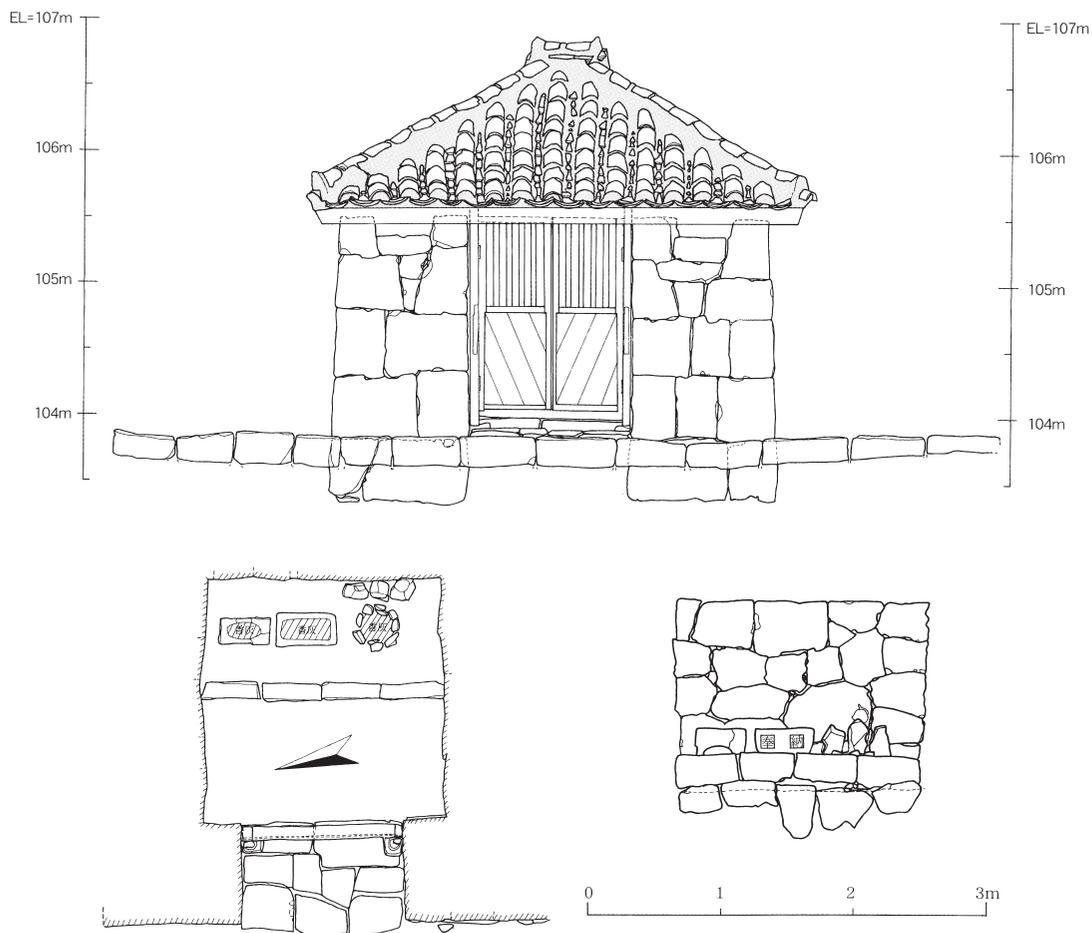
第18図 火の神祠詳細図

監守が城下へ移り住む1665年以後今帰仁城は実質的には廃城した状態にあり生活痕跡のない時代である。これ以降の時期に「火の神祠」（第18図）、「石灯笼」が設置、「山北今帰仁城監守来歴碑記」が建立（1749年）される、火の神祠の設置年については不明だが18世紀には『琉球国由来記』（1731年）に「今帰仁里主所火神」、具志川家家譜の『今帰仁城旧城図』（1742年）に「火神」が図示される所を見ると1609年の焼き討ちから18世紀の間に設置されたと推測される。現在の火の神祠は整備により移設され元位置から東側に設置される（第1図・P.L. 1）。

第7次調査に続く調査である。主郭全体の除草及び発掘による盛土の除去作業を行い、第Ⅳ期の建物礎石、C-3区の「火の神祠」の実測作業を行う。実測作業終了後に「火の神祠」の石壁を解体、他の場所に移動し、復元に備えた。埋まっている石壁を検出し、実測作業にかかる。「火の神祠」建物は、壁部分を約40cmほど掘り凹めてから石積みがなされ、建物の周りを切石により縁取り、更に祠入り口では石を敷き、祭壇を設けていた。石敷き面から祭壇にかけては石灰が敷かれる。F-3区北側石垣沿いの発掘作業を行い、Ⅶ層面まで掘り下げピットを検出、遺物は青磁鎗蓮弁文碗、同酒会壺、白磁口禿皿、土器、自然遺物などが出土した。引き続き基壇北側西半分の発掘と東側柱穴及び柵列跡の検出作業を行う。

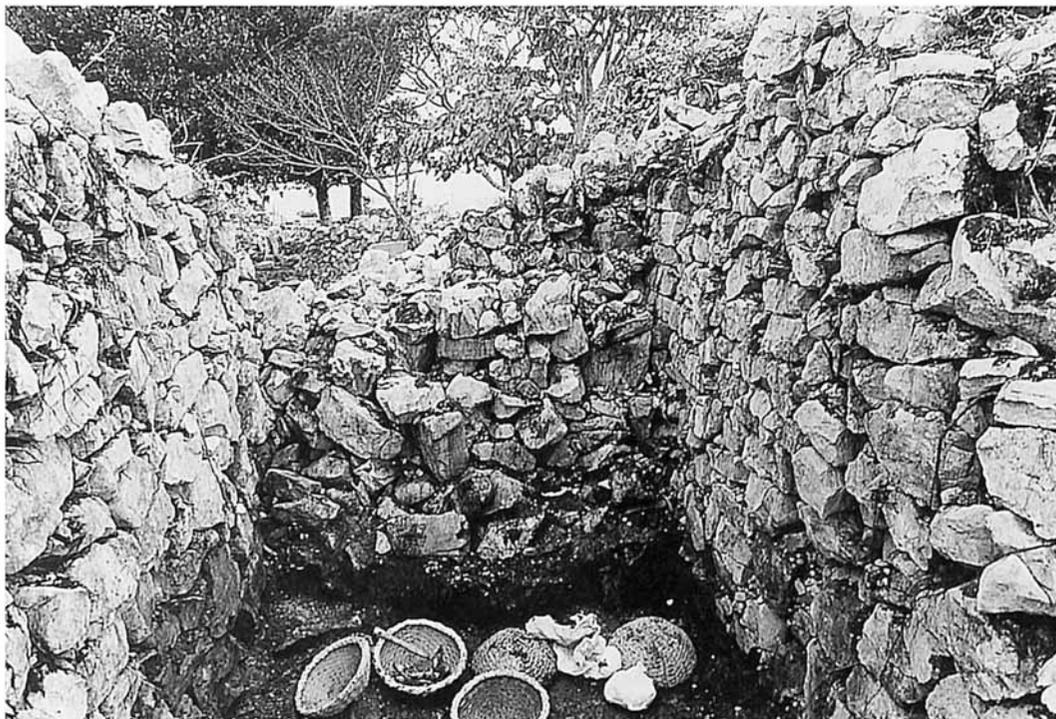
P L. 24 南門（第Ⅱ期）（南から北）

5. 南門（P L. 24） 第Ⅱ期の通用路は南側城壁に設けられた石門でこれは第Ⅲ期の時期に閉鎖されたようである。雑石を撤去して現況の確認を行った。間口は約2m・奥行（石垣の幅）は約4.5mである、高さは現況から判断すると約2.7m程と考えられる。床面は径20～30cmの平たい板石で敷き詰めている。

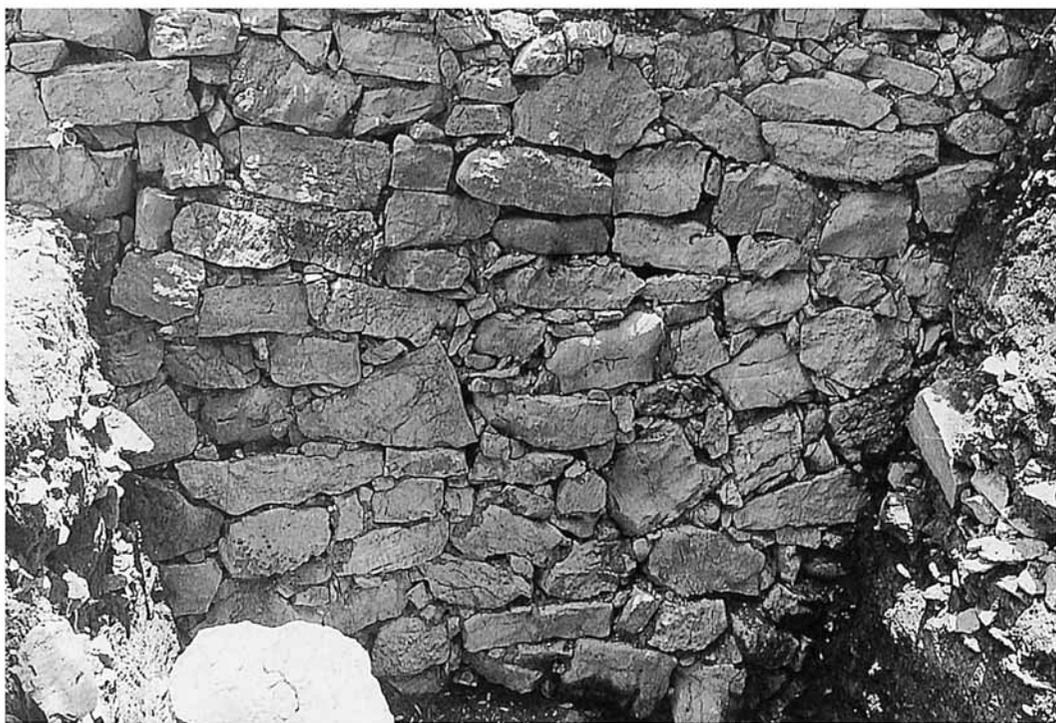
P L. 25 石積み近影（第Ⅱ期）（東側城壁内壁側）

1. 石積みの城壁（P L. 25） 第Ⅱ期になると、第Ⅰ期の柵による防御から石積みの城壁にかわる。柵から石積みへの変化は革命的なことである。東側では第Ⅰ期の土留め石積みの外側に石垣が積み上げられ、西側では第Ⅰ期の土留め石積みの上に石垣がまた積み上げられる。今帰仁城跡を代表する石垣の登場である。石は古生代石灰岩で今帰仁城跡の基盤層と同じ石材を用いる。基本的には大小の割石・自然石を用い横目地を通した形になる、いわゆる「布積み」「布積み崩し」といわれる技法になる。
