今帰仁村 橋梁長寿命化修繕計画 (令和6年度改定)

令和7年3月

今帰仁村役場 建設課

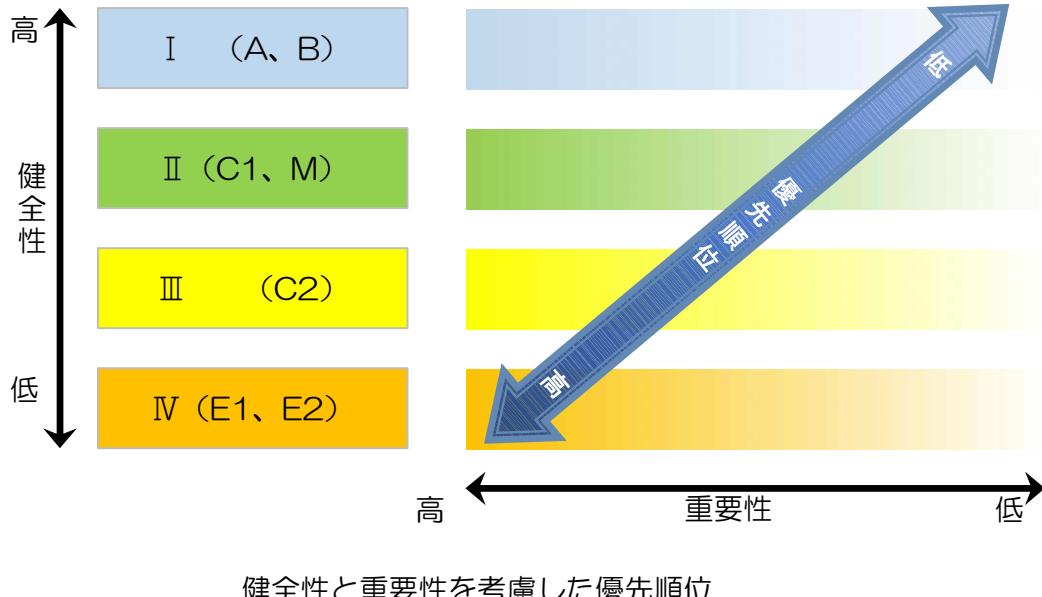
（損傷度：重要度＝6（ α ）：4（ β ））

$$\text{修繕優先度} = \alpha \times (100 - \text{健全度}) + \beta \times \text{重要度}$$
